**DIRECCIÓN DE HIDROGRAFÍA Y NAVEGACIÓN  
DIRECCIÓN GENERAL DE TRANSPORTE ACUÁTICO**

**DIAGNÓSTICO DE NAVEGABILIDAD DEL RÍO URUBAMBA  
ATALAYA – BOCA DEL RÍO CAMISEA**

**INFORME TÉCNICO**

**DICIEMBRE 2008  
ENERO 2009**

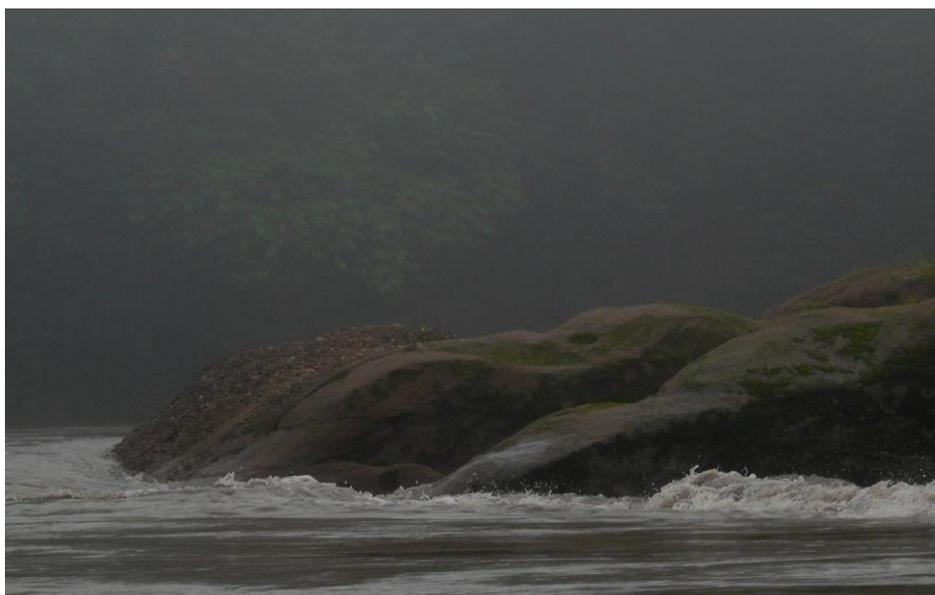
Fotografía 05.- Mal paso ubicado aguas arriba de Nuevo Mundo

Presenta algunas islas, aunque de tamaño reducido, las que continuamente se modifican, agrandando o disminuyendo, según las crecientes del río, llegando en algunos casos a desaparecer unas y a formarse otras nuevas. Existen numerosos malos pasos constituidos por bajos y playas, casi todos de cascajo, piedras o rocas. (Ver fotografía 05)

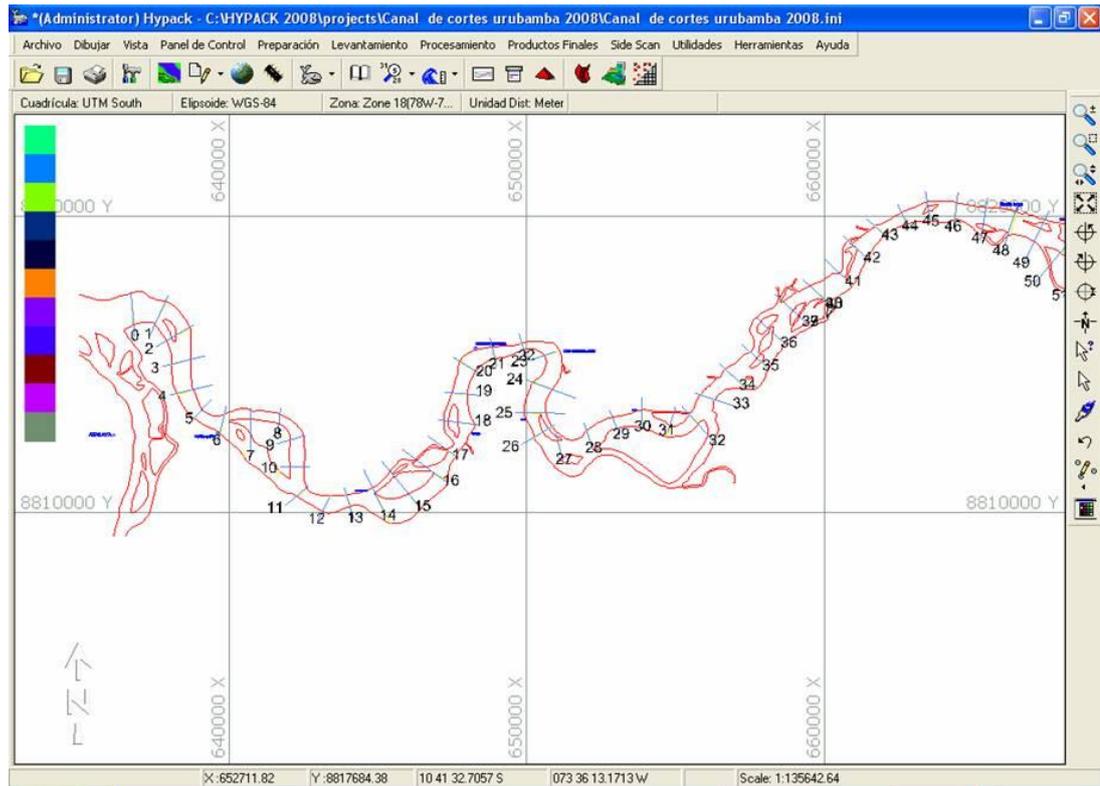
Imagen 01.- Líneas planificadas en el programa HYPACK MAX 2008 aguas arriba de Atalaya

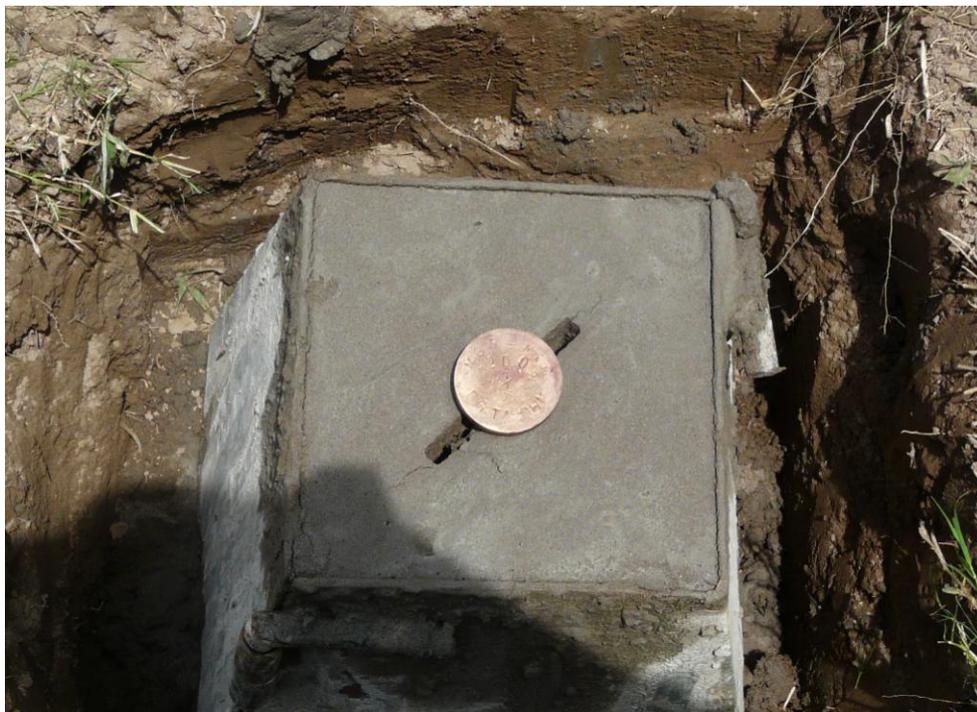
Fotografía 08.- Punto geodésico en proceso de construcción

El día 31 de diciembre 2008 en la plaza principal de la CC.NN Camisea se instaló un nuevo punto geodésico al que se le denominó CAMISEA, cuya descripción se encuentra en el cuadro 04 del anexo III.

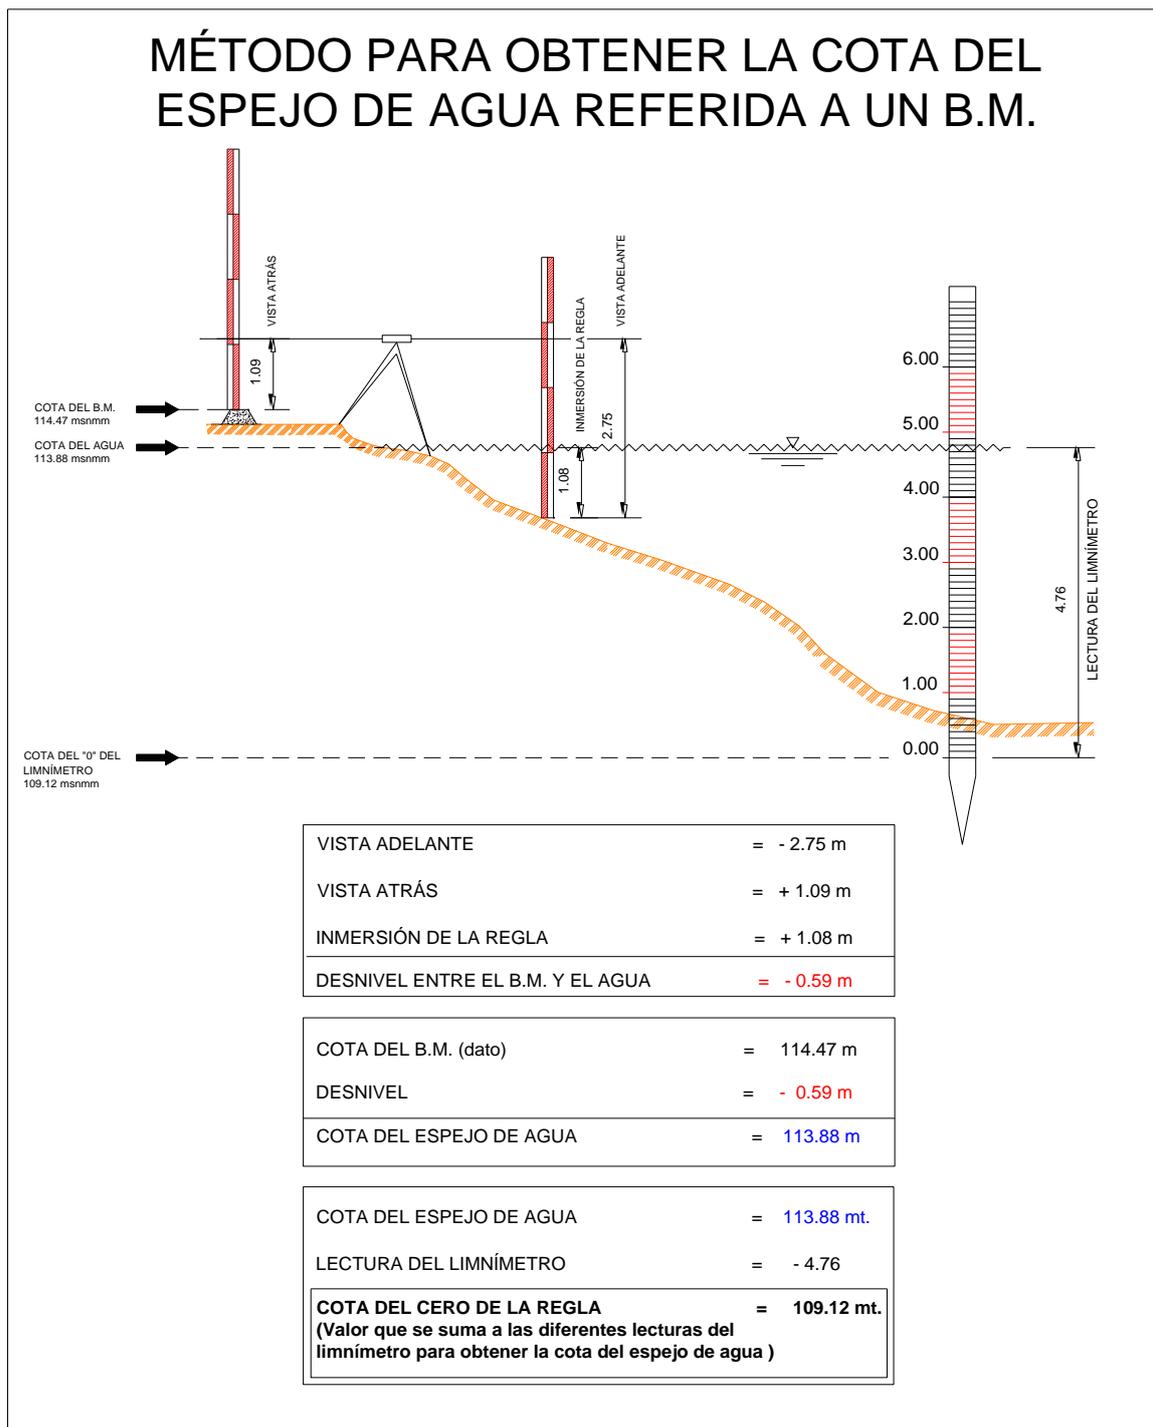
Gráfico 03.- Método para obtener la cota del cero del limnómetro referida a la altura geoidal

A partir de esta medición, se puede obtener la cota del espejo de agua, únicamente sumando a la lectura del limnómetro (que en el momento se encuentra semi-sumergido), la cota de su nivel “cero”, la cual queda establecida como constante hasta que el limnómetro sea movido de su ubicación vertical o tenga que ser reemplazado por otro.

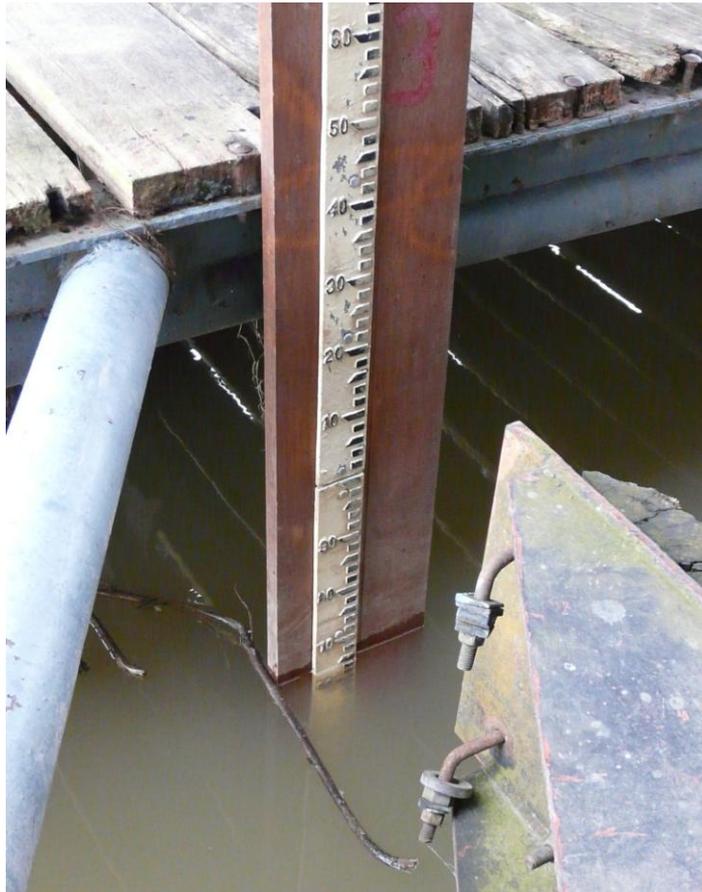
Fotografía 09.- Limnómetro instalado en la UIR Atalaya

Desde el punto geodésico Atalaya, se efectuó la nivelación diferencial geométrica hasta los limnómetros instalados en la Unidad de Interdicción Ribereña (UIR) de la Marina de Guerra del Perú de la ciudad de Atalaya (ver fotografías de la 09 a la 10), los resultados de la nivelación se presentan en los cuadros 04 y 05.

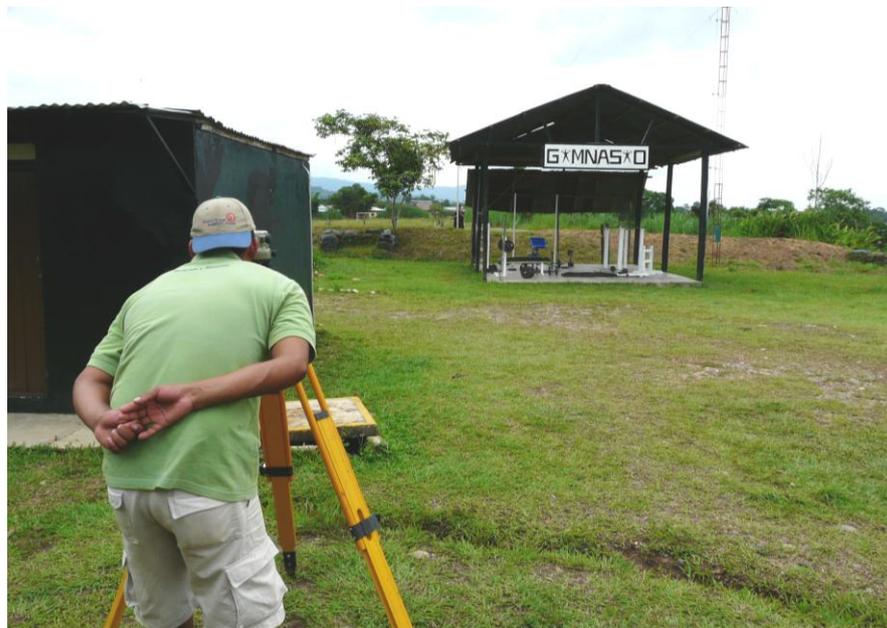
Fotografía 10.- Nivelación diferencial en Atalaya

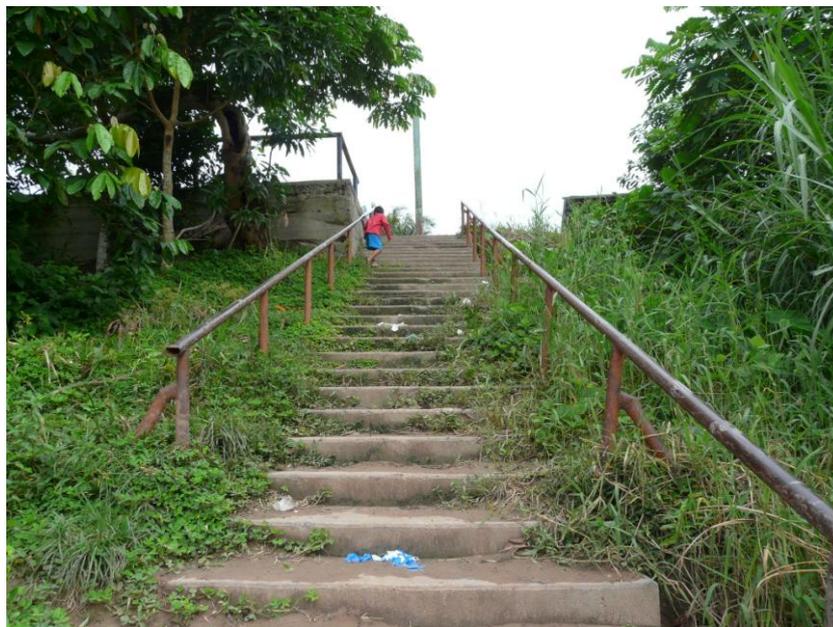
Fotografía 11.- Escalera empleada como limnómetro en CC.NN Sepahua

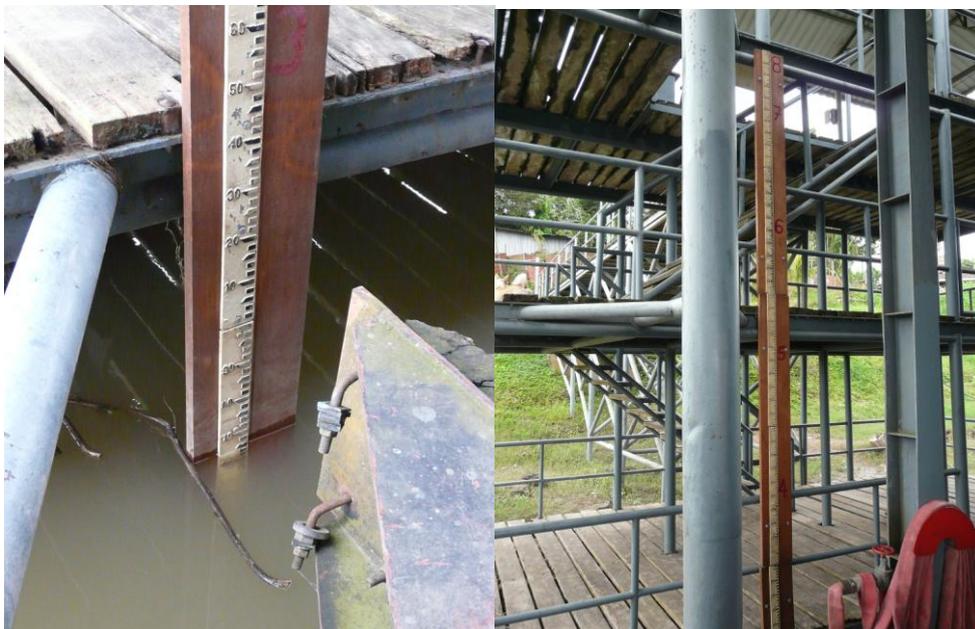
Fotografía 14.- Limnímetros instalados en la ciudad de Atalaya

En las estaciones limnimétricas de Atalaya y Camisea se efectuó por medio de baterías de limnímetros, instaladas en los taludes ribereños mediante nivelaciones diferenciales geométricas según la metodología descrita en el párrafo 3.4. (Ver fotografía 14).

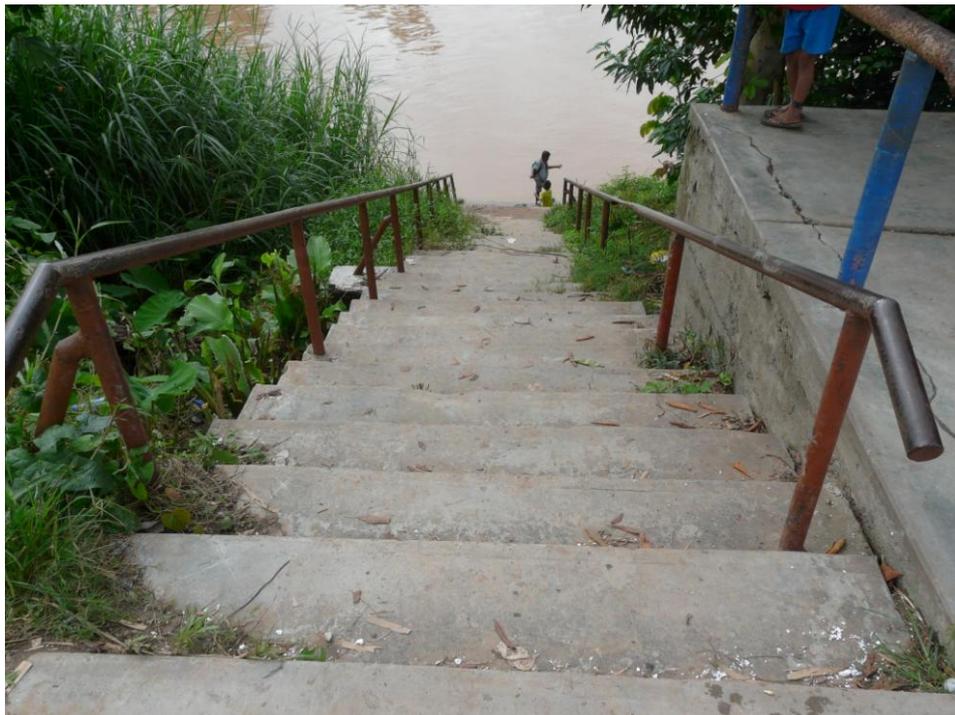
Fotografía 15.- Escalinata en Sepahua empleada para obtener los niveles del río

En la estación limnimétrica de Sepahua, se empleó una escalinata de concreto en vez de limnímetros (ver fotografía 15), midiendo por medio de una nivelación diferencial geométrica, la altura geoidal de cada uno de los peldaños.

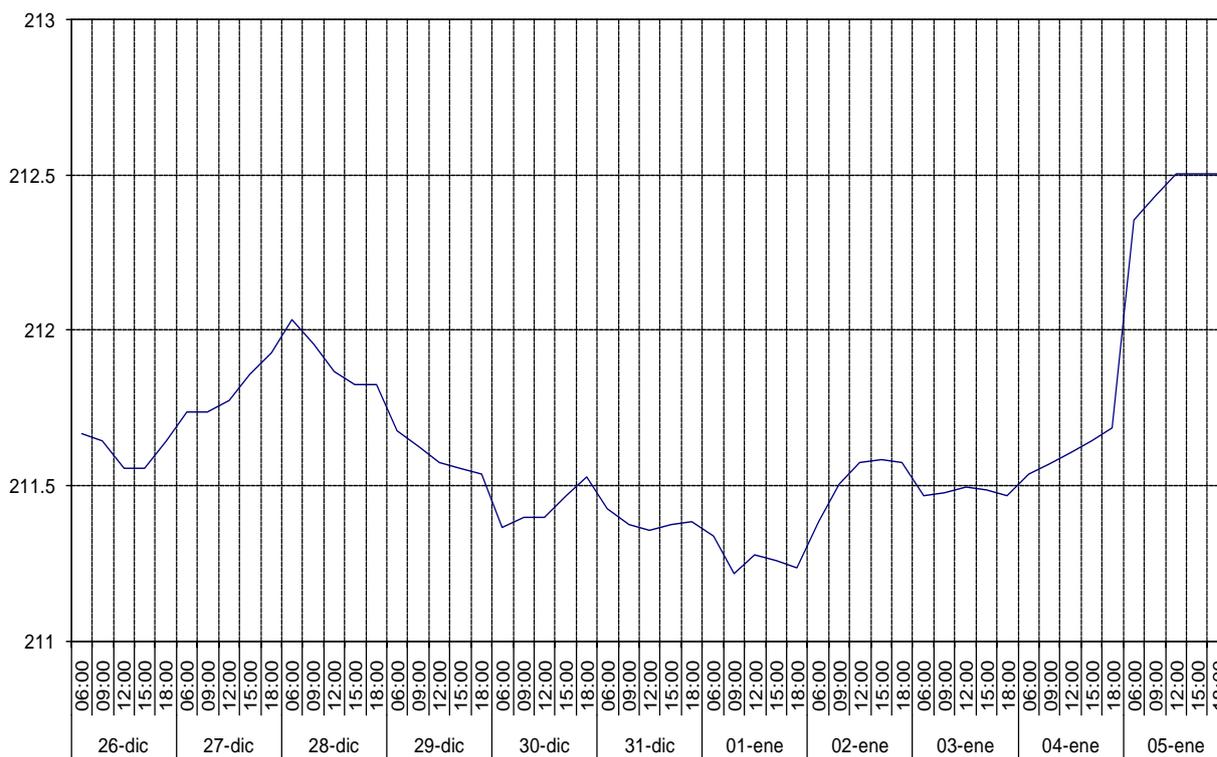
Gráfico 04.- Histogramas de niveles del río Tambo en Atalaya

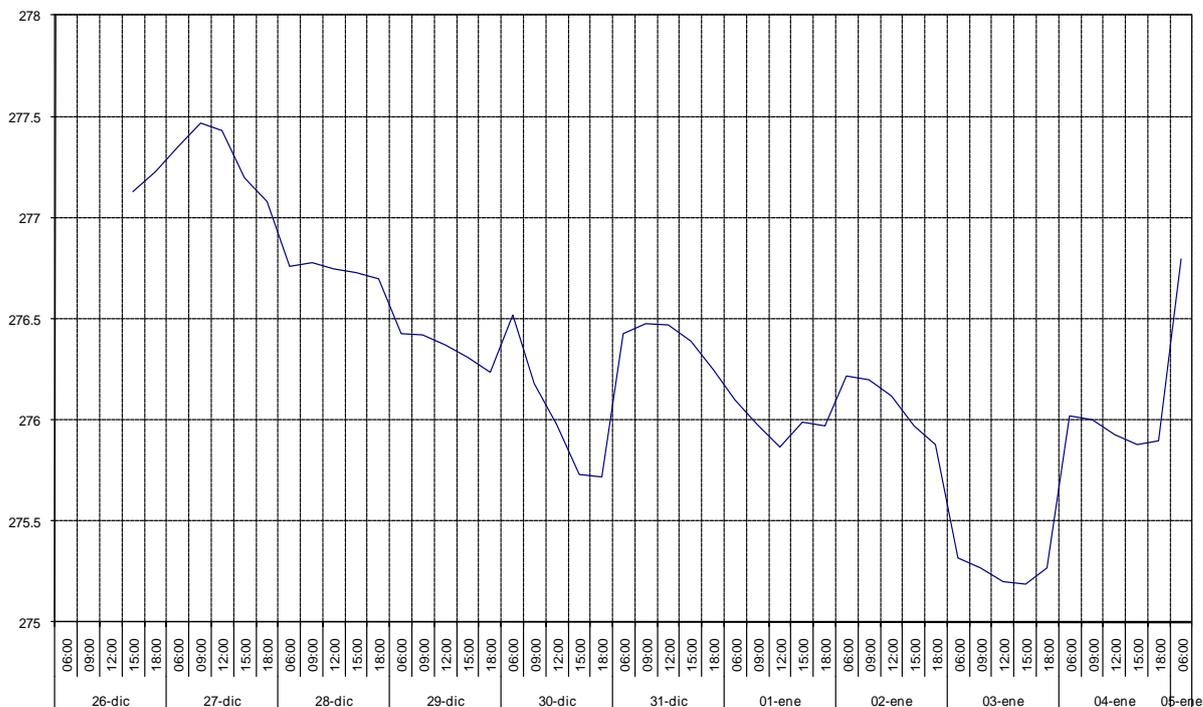
Gráfico 05.- Histogramas de niveles del río Urubamba en Sepahua

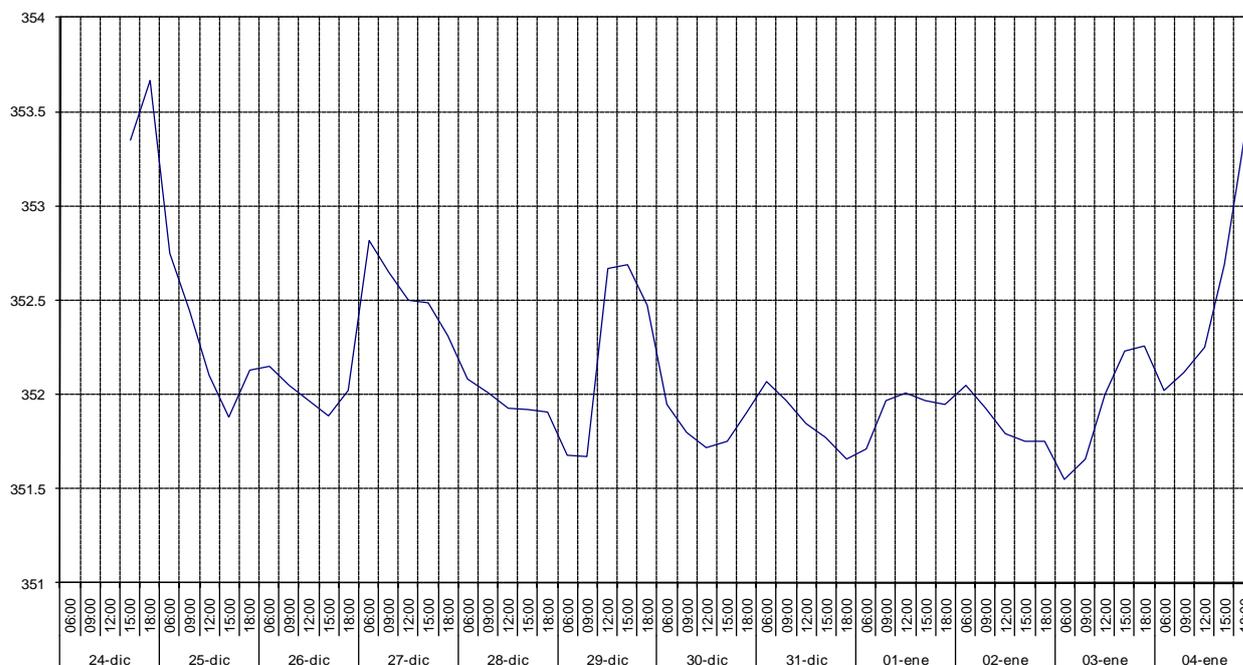
Gráfico 06.- Histogramas de niveles del río Camisea (cotas en metros referidas a la altura geoidal)

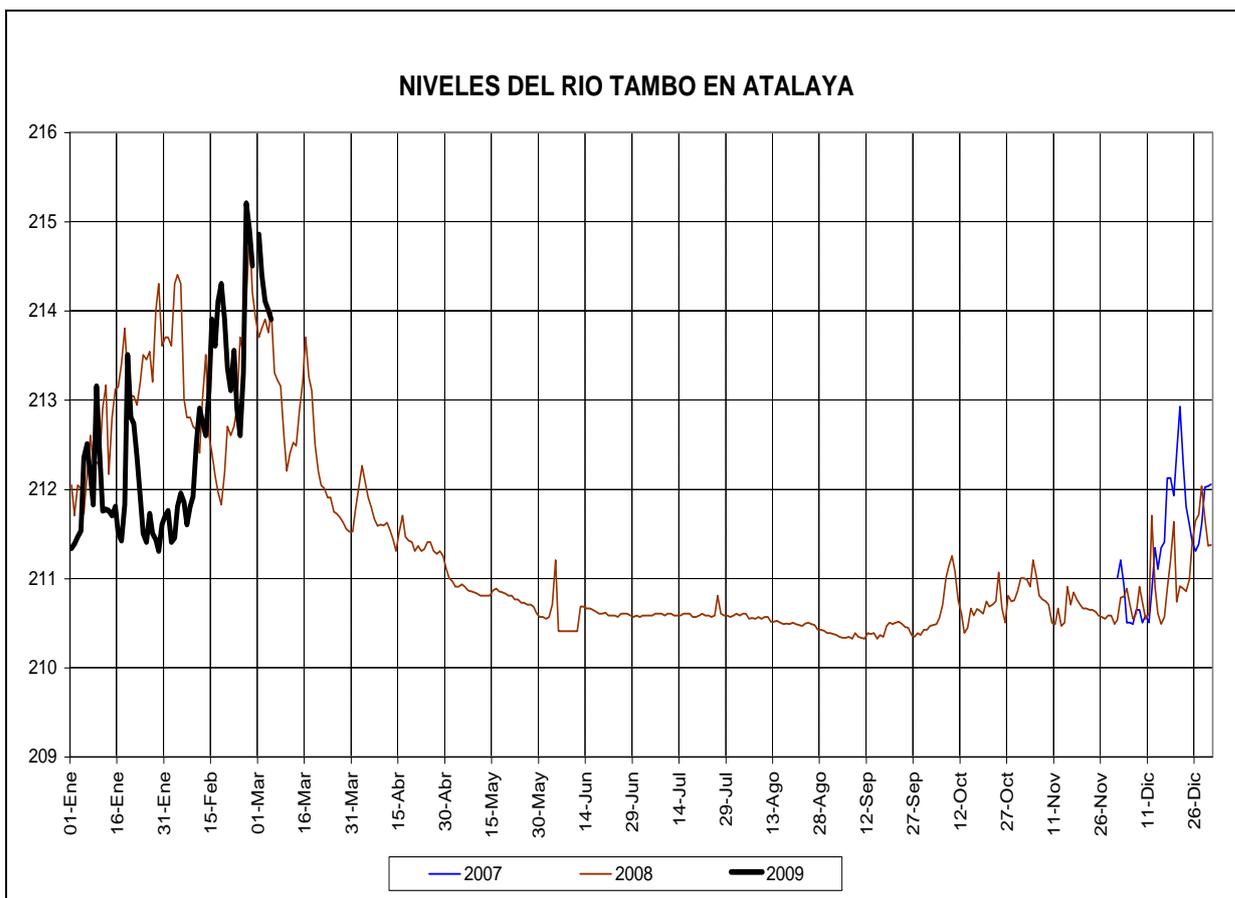
Gráfico 07.- Histograma histórico de niveles del río Tambo en la ciudad Atalaya.

El SHNA en la ciudad de Atalaya posee una estación limnimétrica en la cual se miden y registran los niveles del río Tambo diariamente a 06:00, 13:00 y 18:00 horas, datos que han sido empleados para el estimado del nivel de máxima vaciante del río Urubamba en su desembocadura. (Ver gráfico 07)

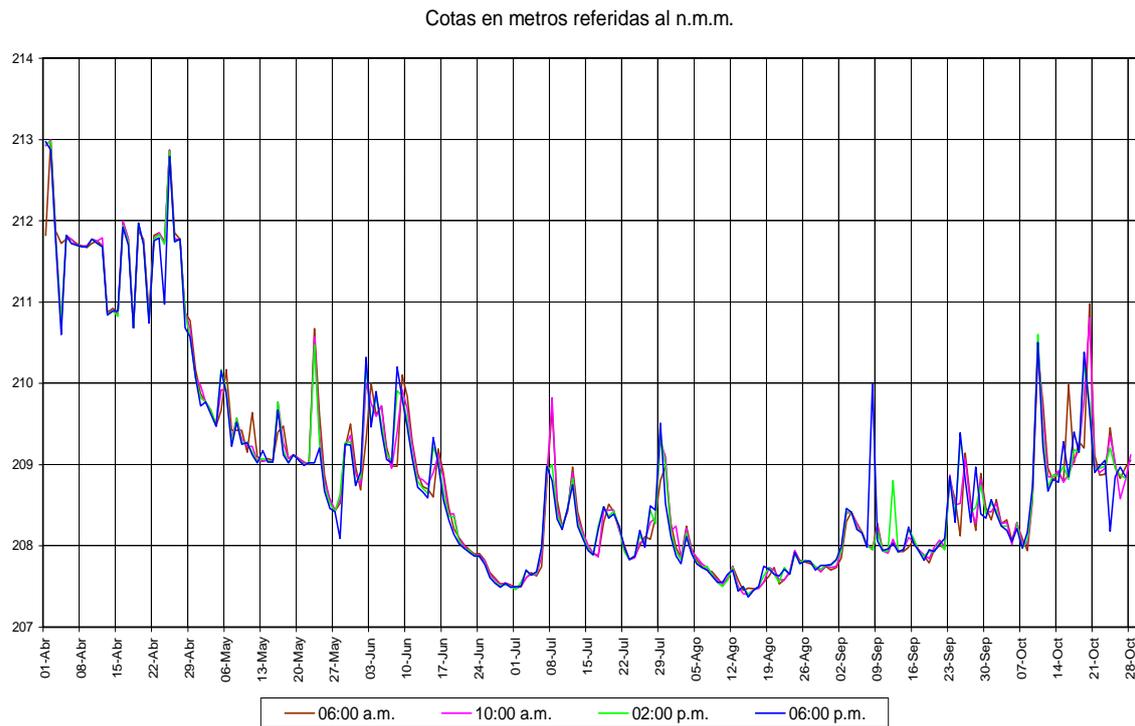
Gráfico 08.- Histograma de niveles del río Urubamba en la CC.NN Maldonadillo (año 2002)

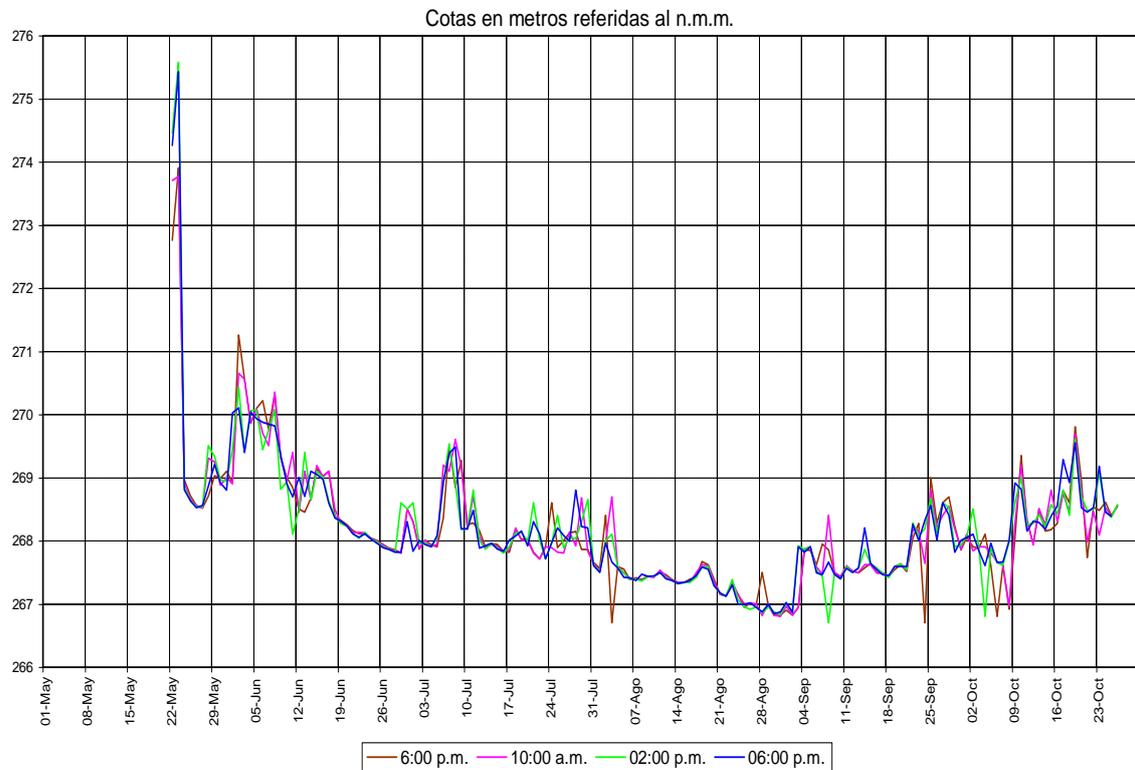
Gráfico 09.- Histograma de niveles del río Sepahua en la CC.NN Sepahua (año 2002)

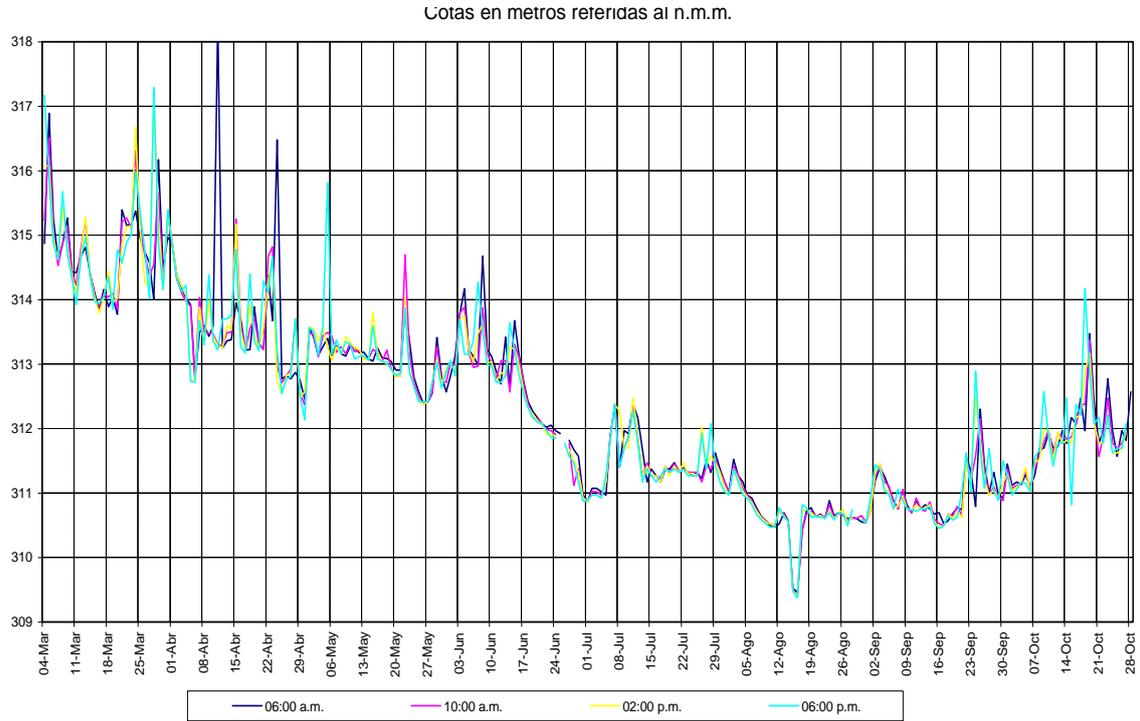
Gráfico 10.- Histograma de niveles del río Urubamba en la CC.NN Nuevo Mundo (año 2002)

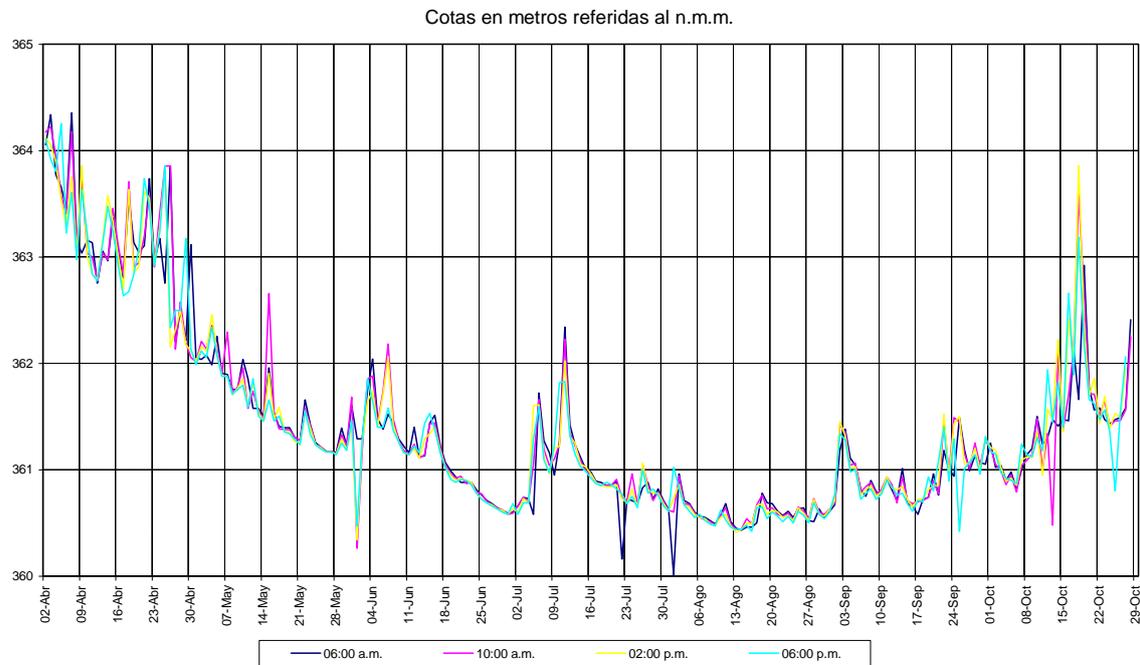
Gráfico 11.- Histograma de niveles del río Malvinas en la CC.NN Malvinas (año 2002)

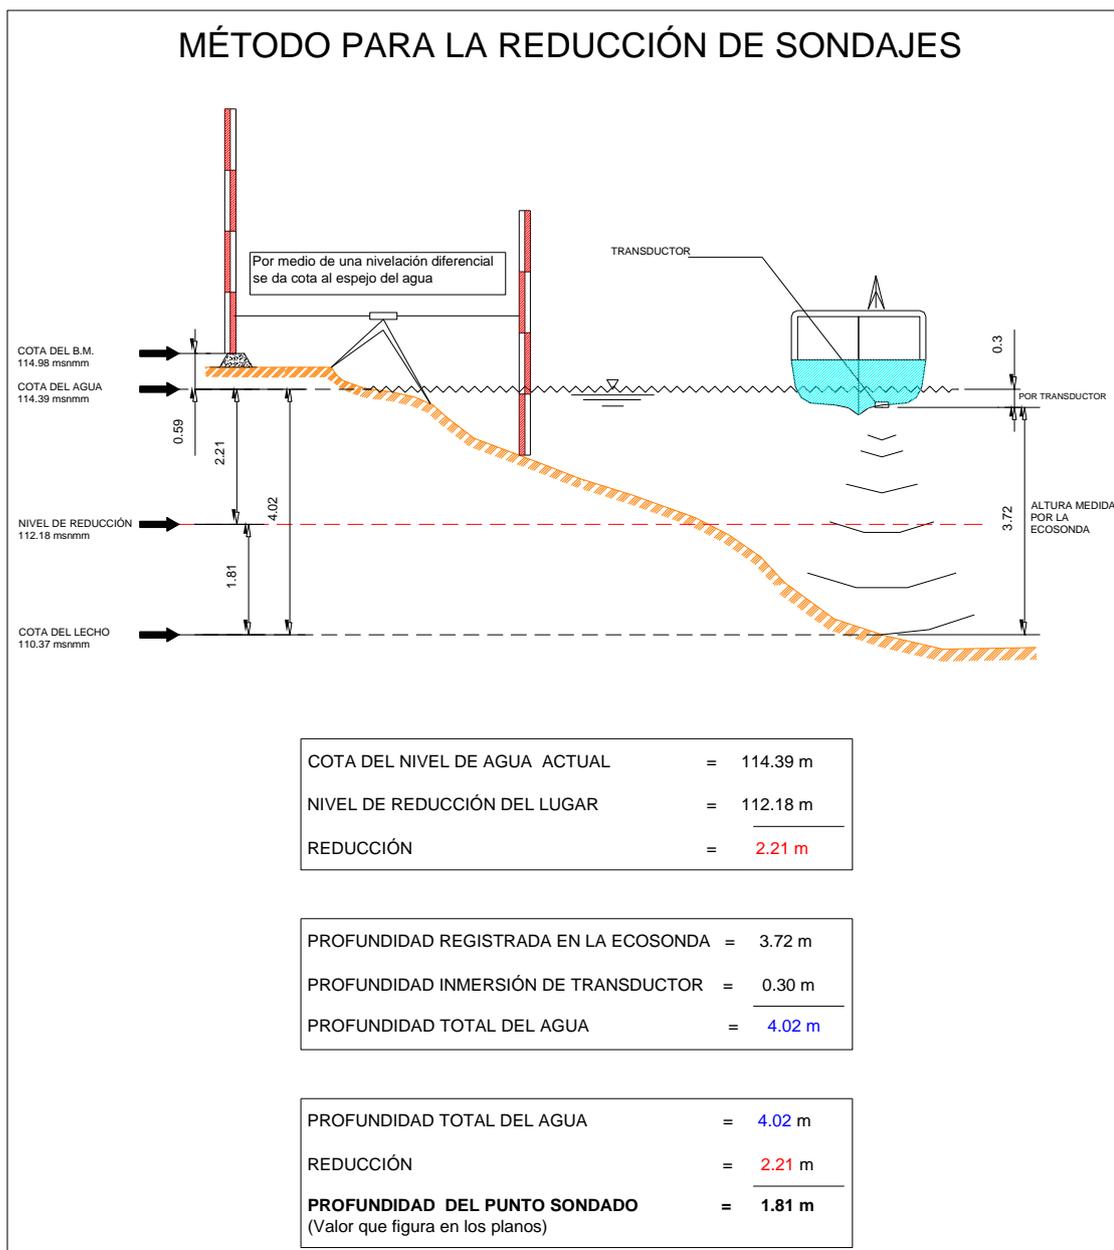
Gráfico 12.- Ejemplo para reducir sondajes en un lugar próximo a un BM con cota conocida.

En el gabinete se editaron los sondajes de la batimetría, corrigiendo el sondaje defectuoso, seguidamente se efectuaron las correcciones para la reducción de sondajes a niveles de máxima vaciante.

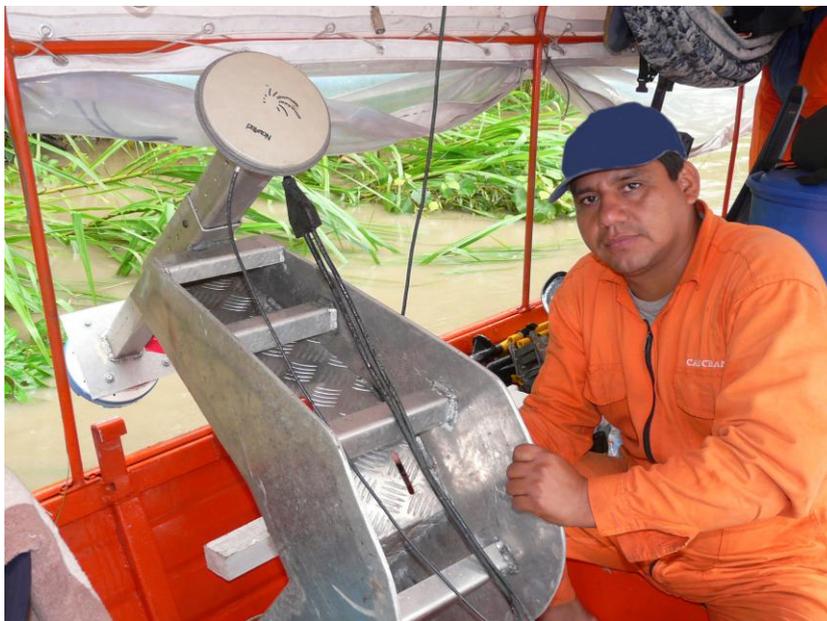
Fotografía 20.- El ADCP y el DGPS en el brazo basculante

El equipo ADCP, se ubica en la parte inferior del brazo que se sumerge en el espejo de agua a una profundidad de 40 cm, mientras que en la parte superior se ubica la antena del DGPS, con la finalidad de dar posición exacta y precisa a los sondajes. (Ver fotografías 20 y 21).

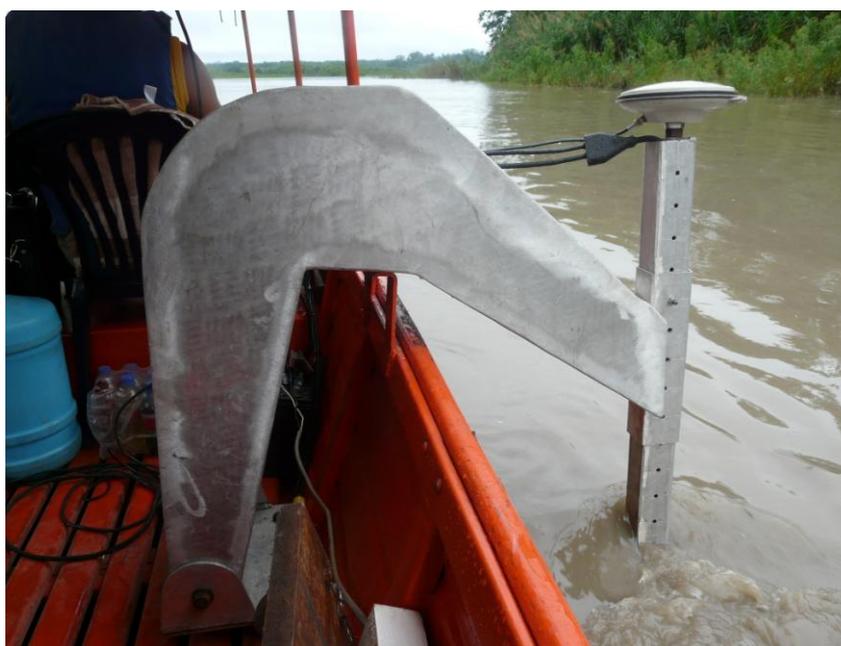
Fotografía 21.- Efectuando un aforo con el ADCP

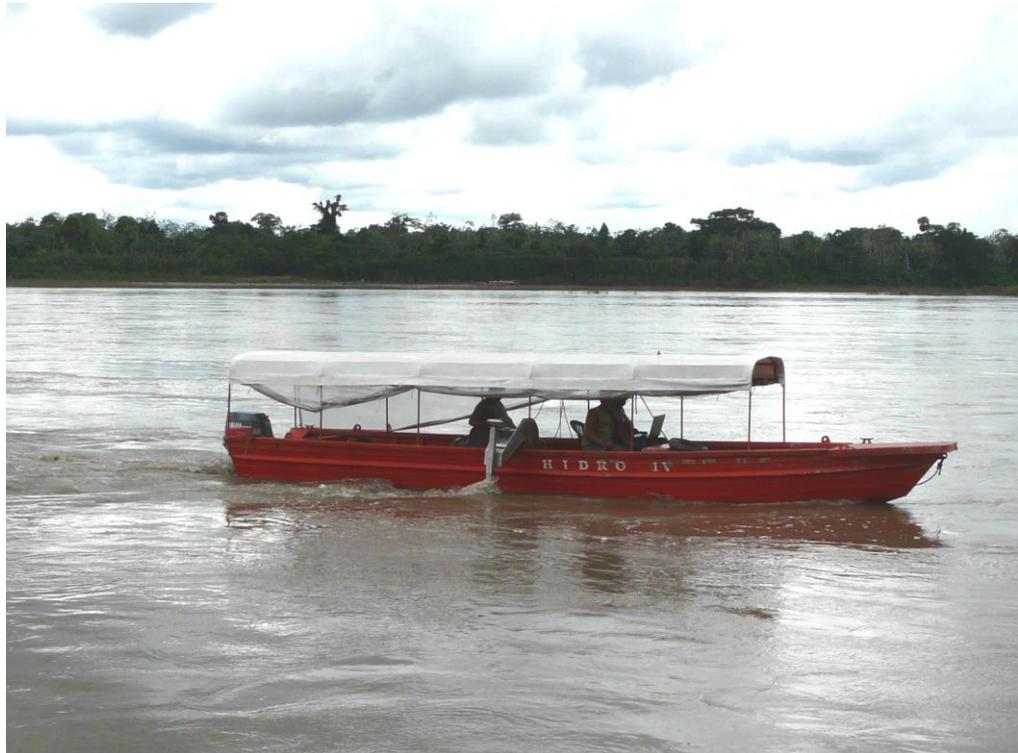
Fotografía 22.- Realizando un aforo con ADCP aguas arriba de la desembocadura del río Camisea

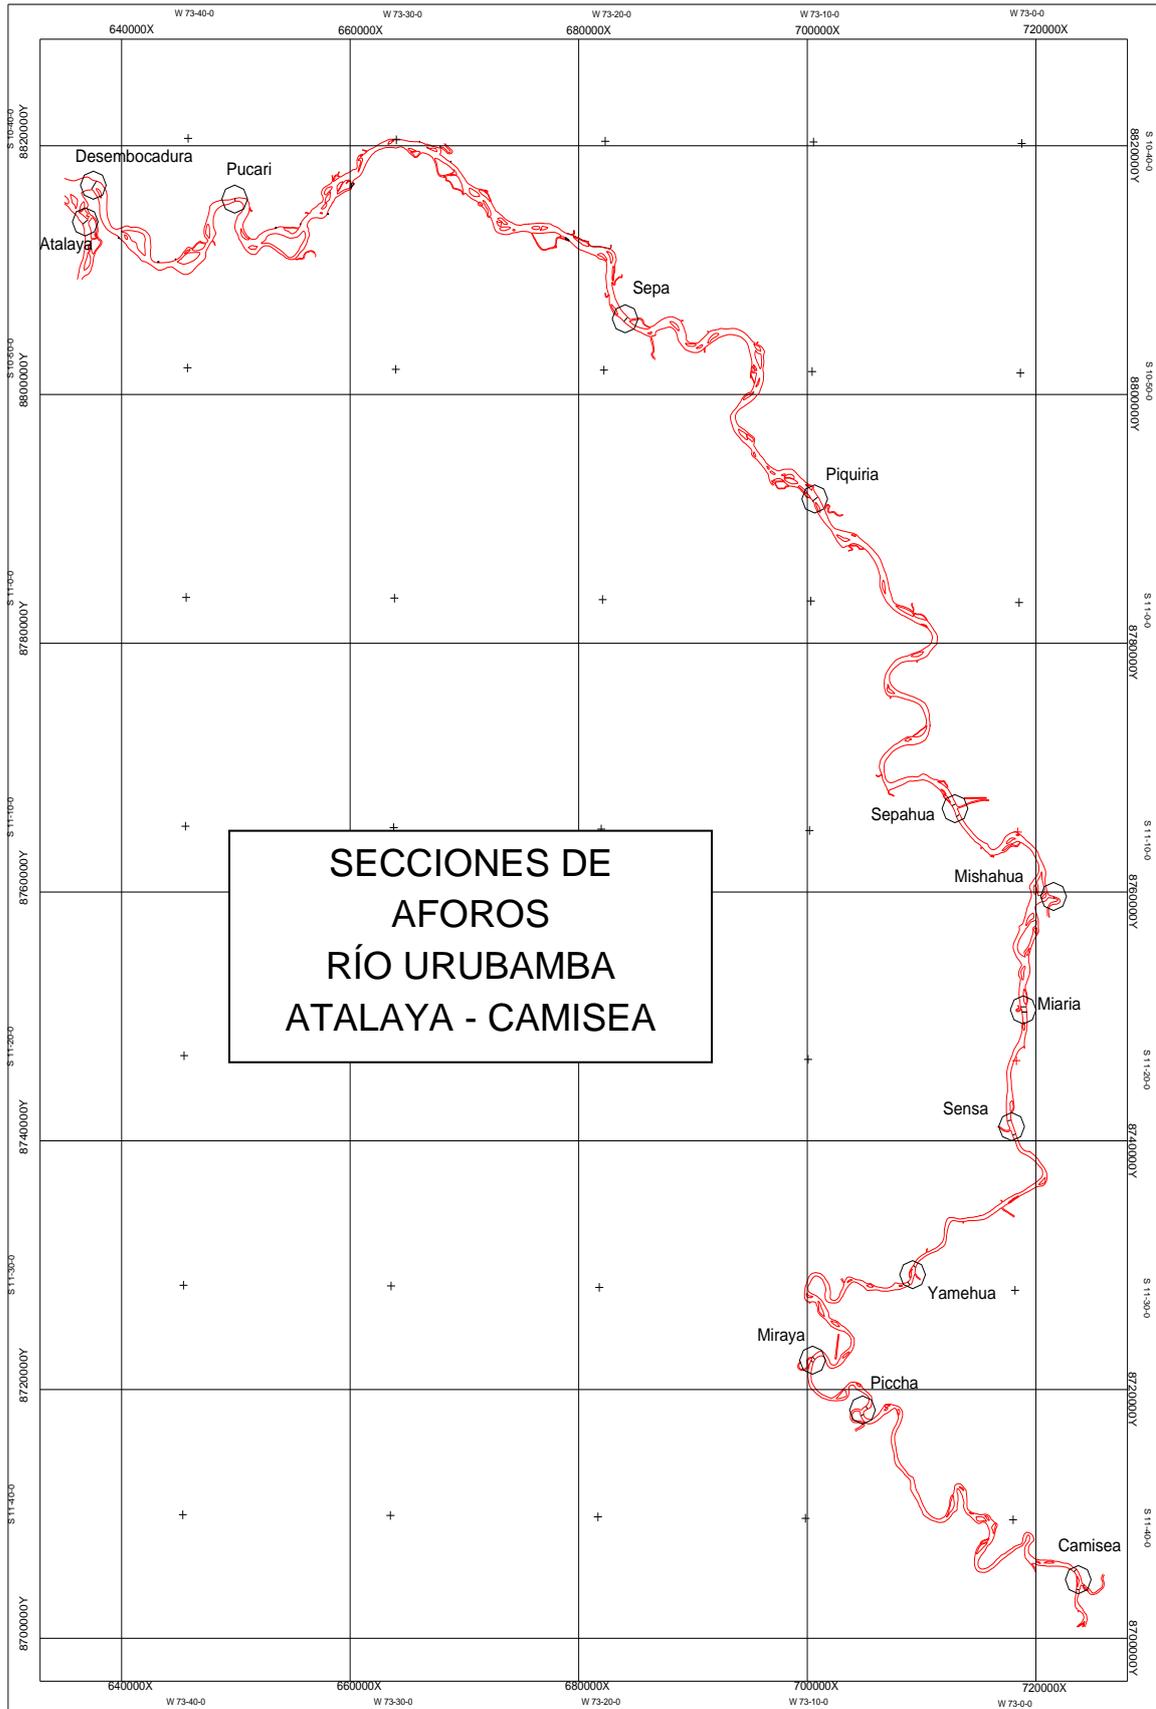
Gráfico 13.- Lugares donde se efectuaron aforos

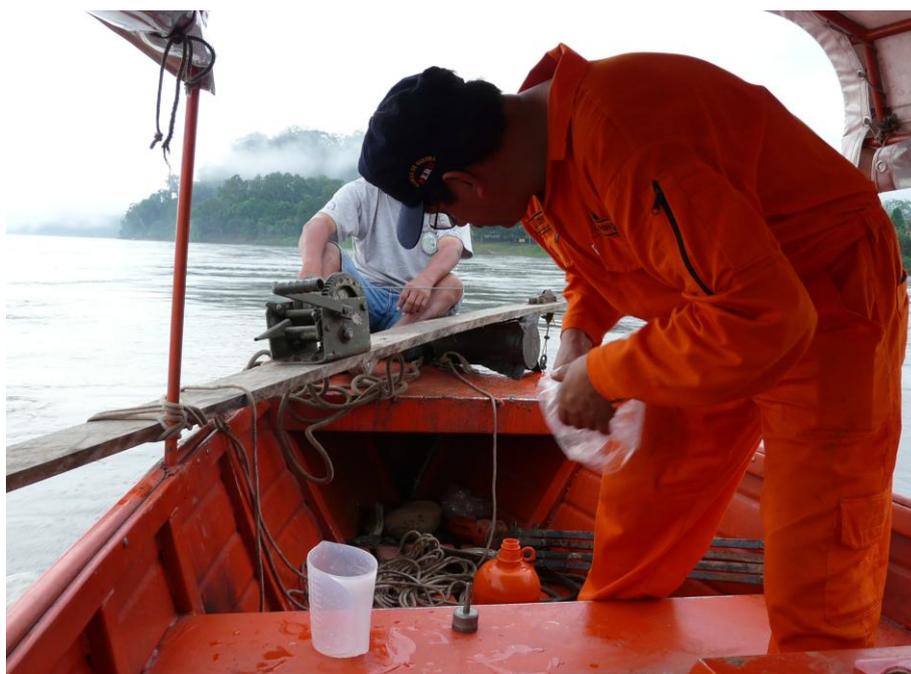
Fotografía 24.- Equipo para el muestreo de sedimentos en suspensión aguas abajo de la desembocadura del río Camisea

En el río Urubamba, en los lugares donde se realizaron la instalación de DOS (02) estaciones limnimétricas, también fueron considerados para la realización de aforos sólidos,

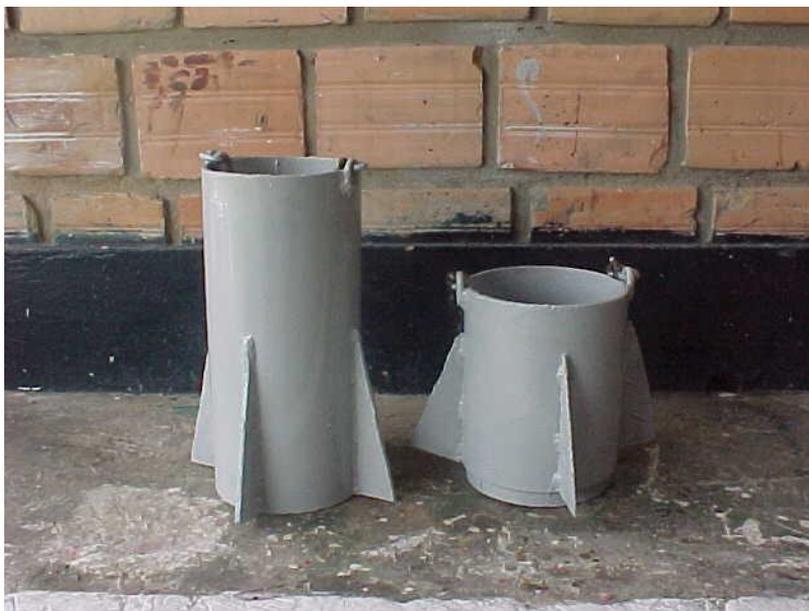
Fotografía 25.- Muestreador de sedimentos de fondo

En el laboratorio, esta muestra ha sido analizada por el método del tamizado.

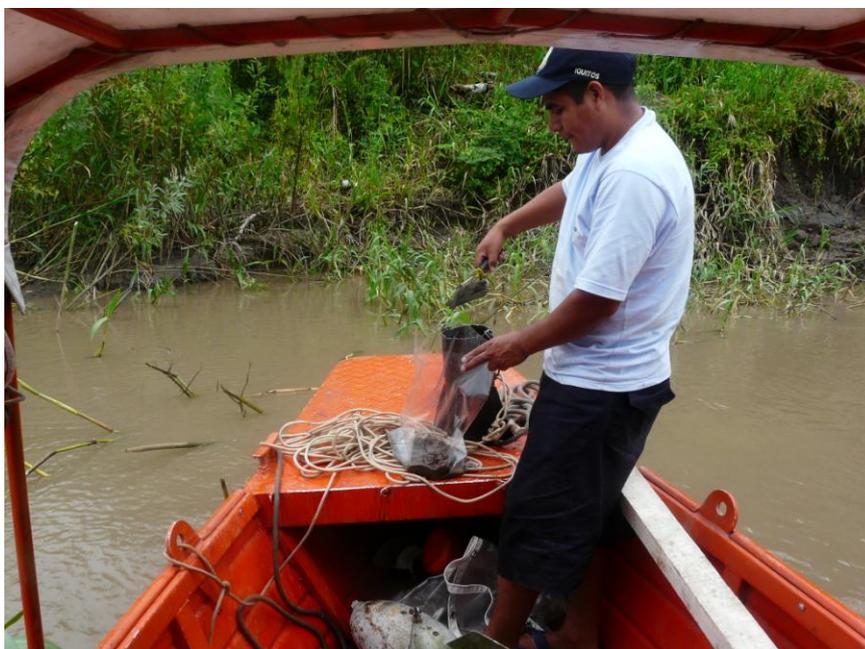
Fotografía 26.- Extrayendo una muestra de sedimentos de fondo

En cada una de las secciones de aforos ubicadas próximas a las estaciones limnimétricas preestablecidas (CC.NN. Sepahua y Camisea), se extrajeron sedimentos de fondo en tres sectores de cada sección, dos de ellas cercanas a las riberas y la tercera en el centro del canal, posteriormente, estas muestras fueron analizadas en el laboratorio Estudios Especiales PTR de la ciudad de Iquitos, habiéndose obtenido los resultados de granulometría por tamizado, los mismos que son presentados mediante los cuadros del 03 al 08 del Anexo VI. Con estos resultados se han elaborado los gráficos 12 y 13 correspondientes a cada una de las secciones en las que se realizó este muestreo, con el objetivo de extraer los diámetros D50 y D90 de las muestras de sedimentos de fondo.

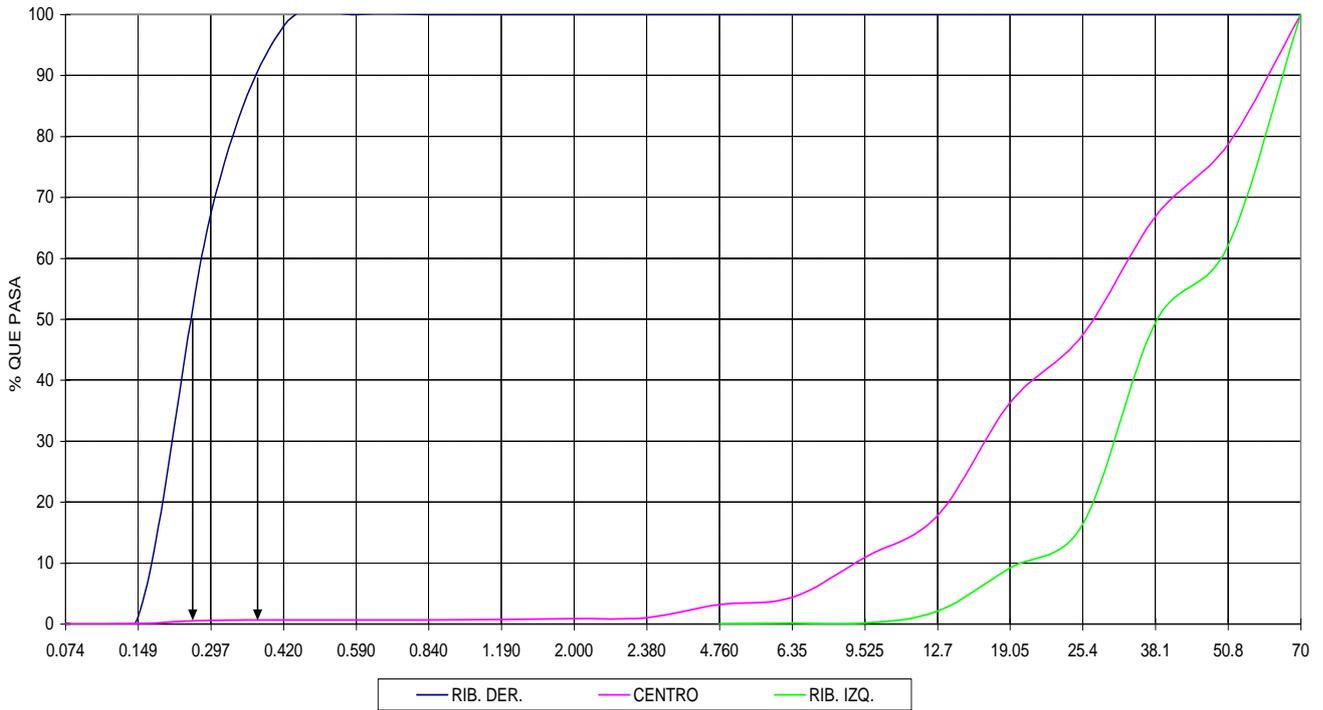
Río Urubamba Sección de Aforos Sepahua  
28/12/2008

Gráfico 12.- Extrayendo los diámetros D50=0.260 y D90 = 0.382
