**DIRECCIÓN DE HIDROGRAFÍA Y NAVEGACIÓN  
DIRECCIÓN GENERAL DE TRANSPORTE ACUÁTICO**

**DIAGNÓSTICO DE NAVEGABILIDAD DEL RÍO URUBAMBA  
ATALAYA – BOCA DEL RÍO CAMISEA**

**INFORME TÉCNICO**

**DICIEMBRE 2008  
ENERO 2009**

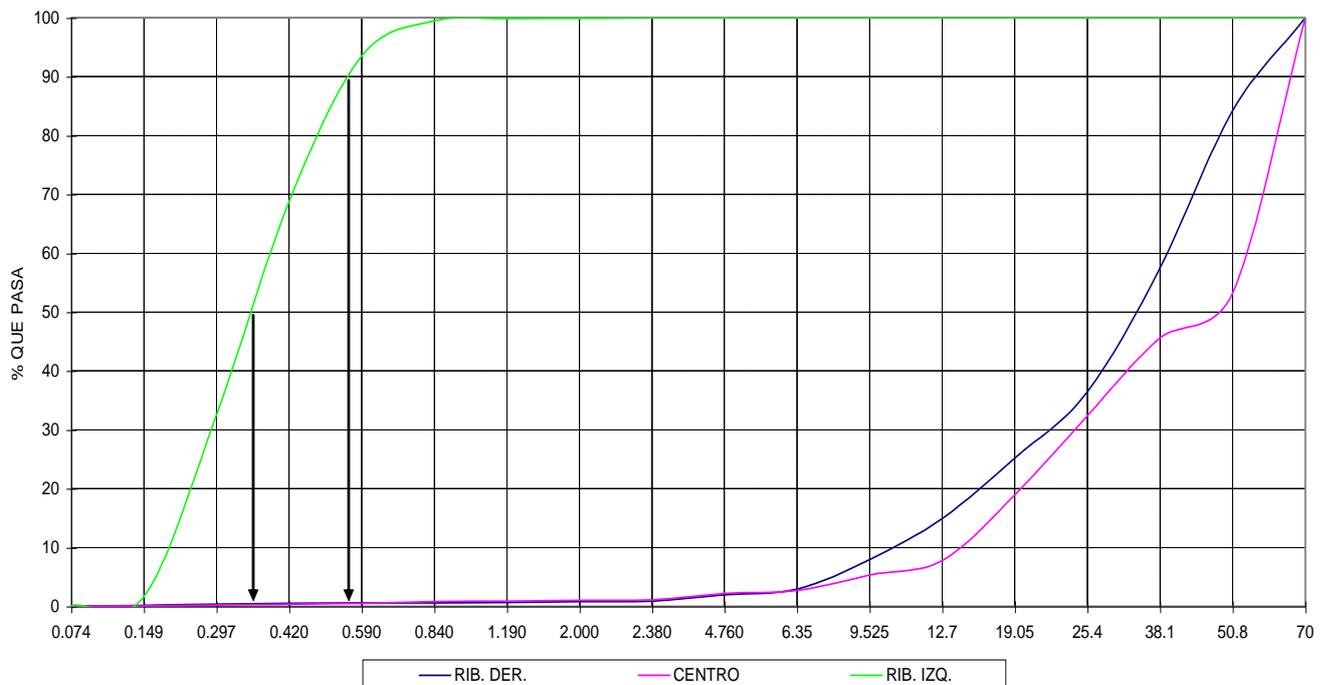
Río Urubamba Sección Camisea  
29/12/2008

Gráfico 13.- Extrayendo los diámetro D50=0.350 y D90 = 0.520

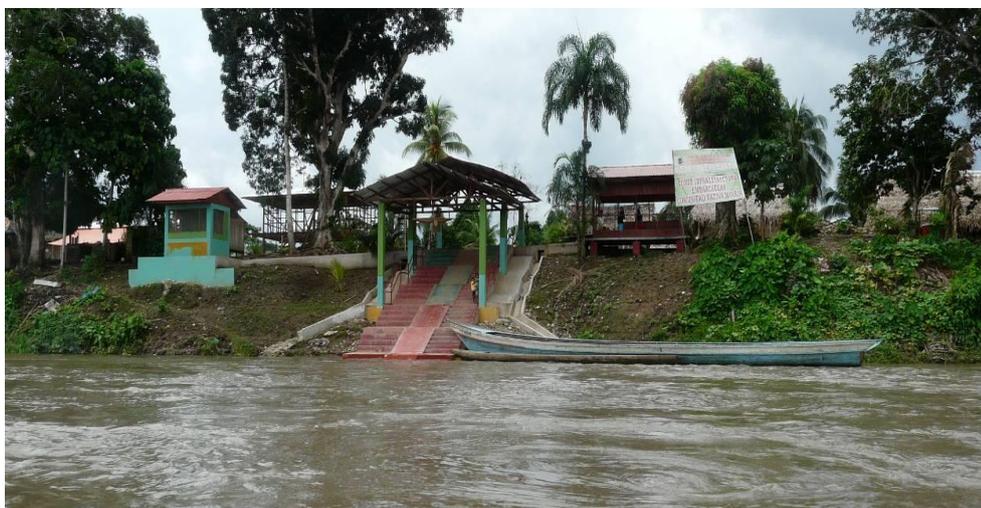
Fotografía 34.- Vista del embarcadero de la CC.NN Miaria

Se encuentra a la margen izquierda a orillas del río Miaria. Posee un embarcadero construido con escalinata de concreto donde las operaciones de carga se realizan en forma manual. (Ver fotografía 34)

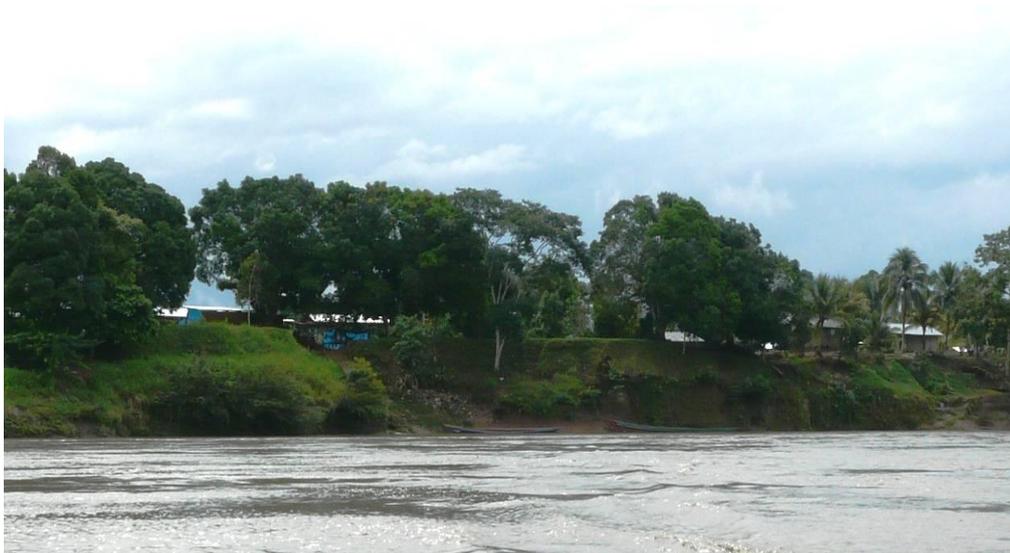
Fotografía 35.- Vista del embarcadero de la CC.NN Nueva Luz

Embarcadero ubicado en la margen derecha del río Urubamba. Aprovechando la configuración del terreno se ha acondicionado una rampa de embarque de carga y pasajeros. (Ver fotografía 35)

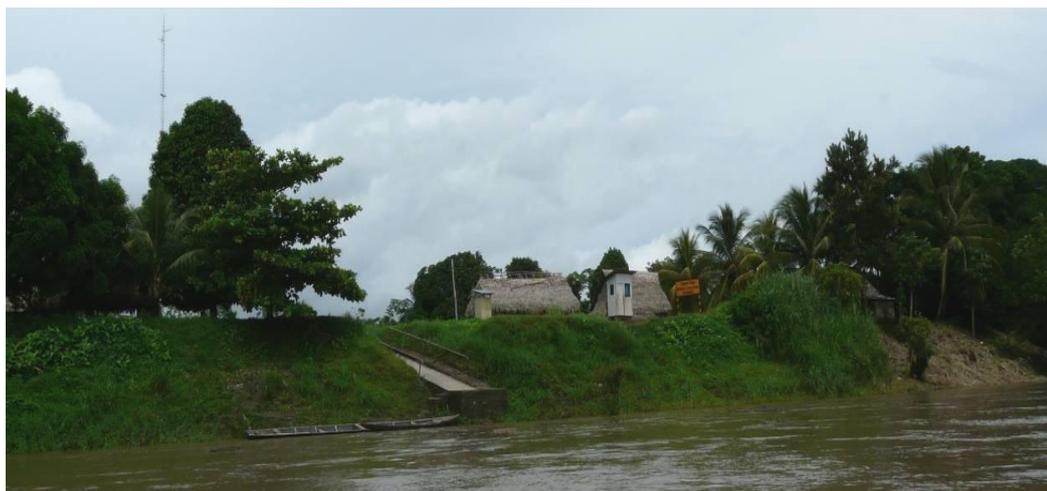
Fotografía 36.- Vista del embarcadero de la CC.NN Bufe Pozo

Cuenta con una rampa de concreto para el embarque de pasajeros y desembarque de carga. Las operaciones portuarias se realizan en forma manual. (Ver fotografía 36).

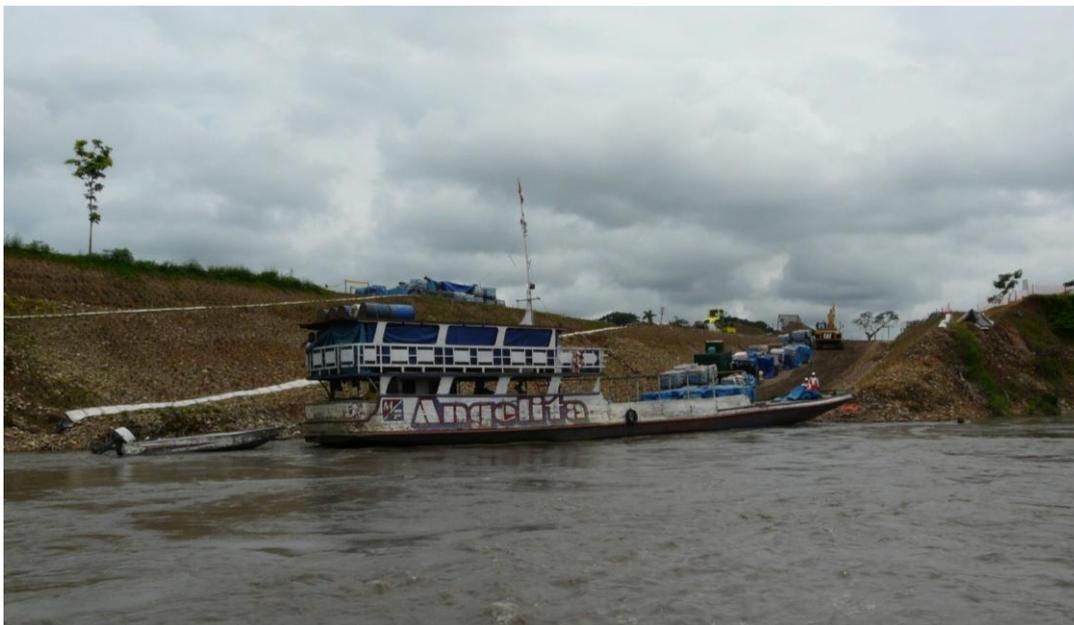
Fotografía 39.- Rampa en el embarcadero "La Peruanita"

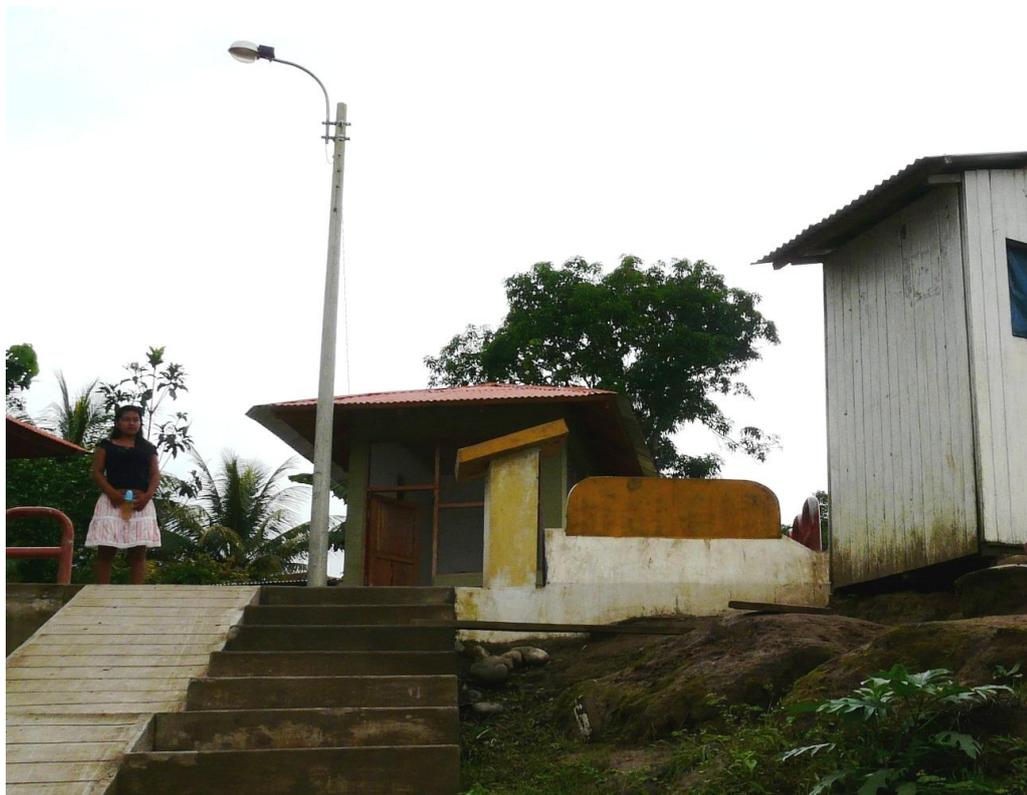
Fotografía 41.- Detalles del embarcadero de Camisea, rampa y escalinata de cemento

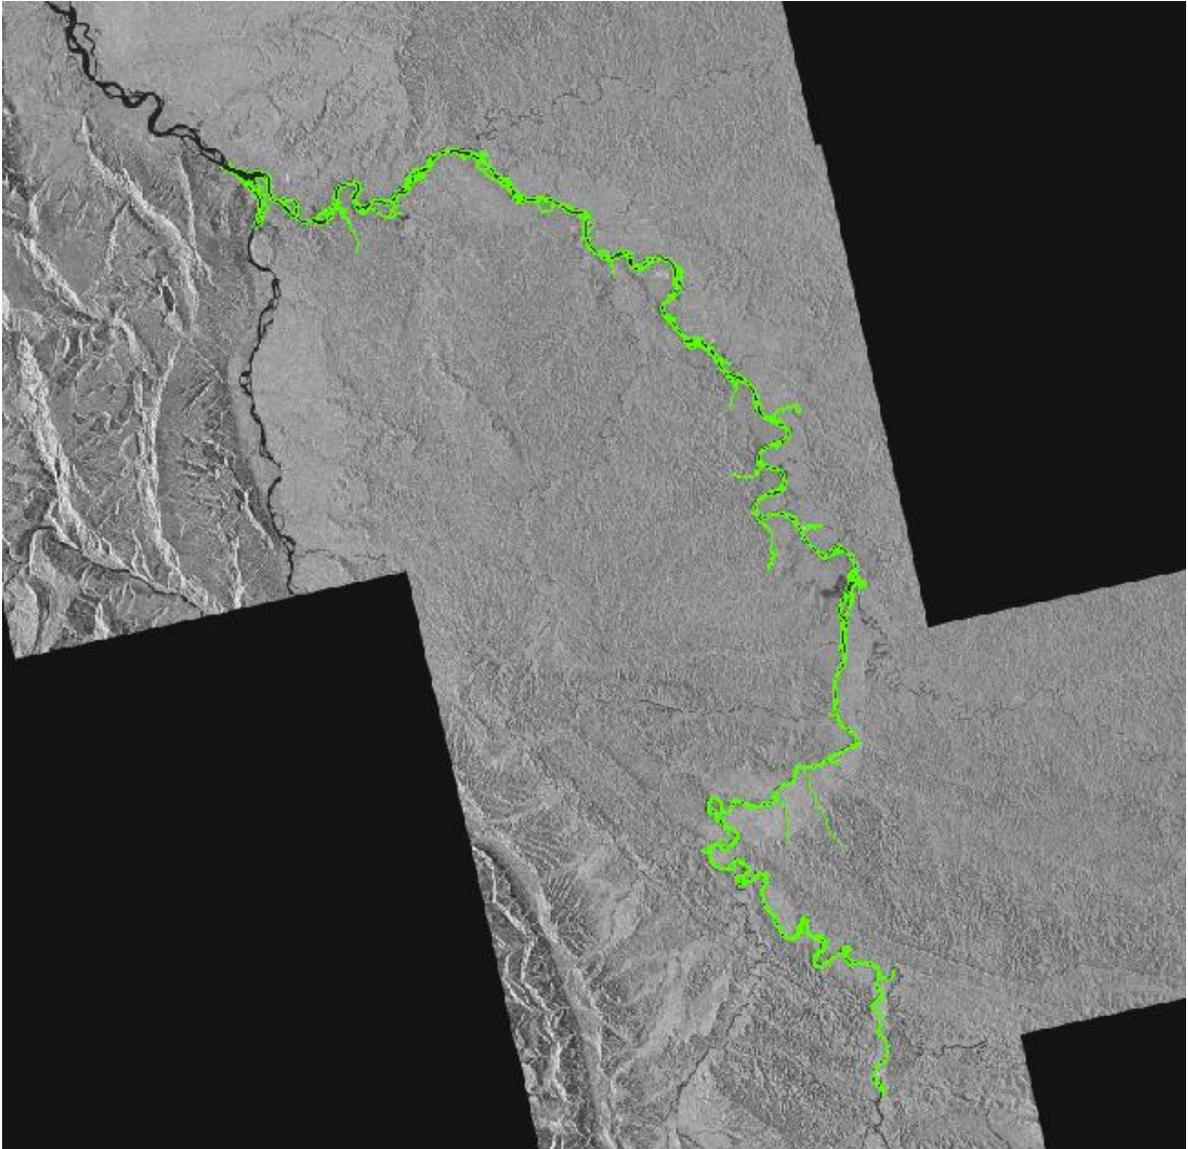
Imagen 04.- Digitalización de ribera sobre imagen satelital (Atalaya – boca río Camisea)

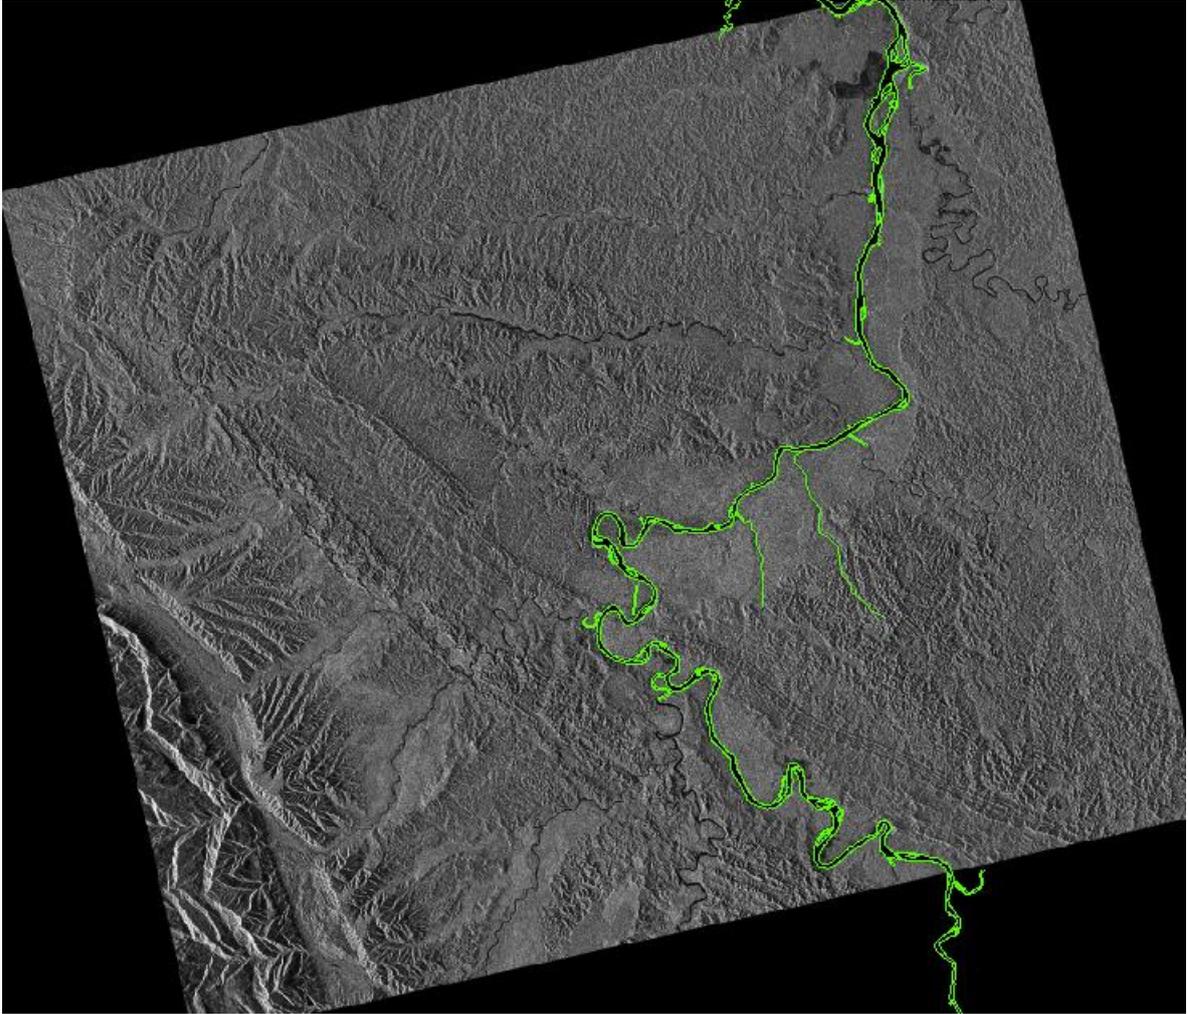
Imagen 05.- Detalle del sector de imagen satelital digitalizada, correspondiente al área Sepahua – Camisea

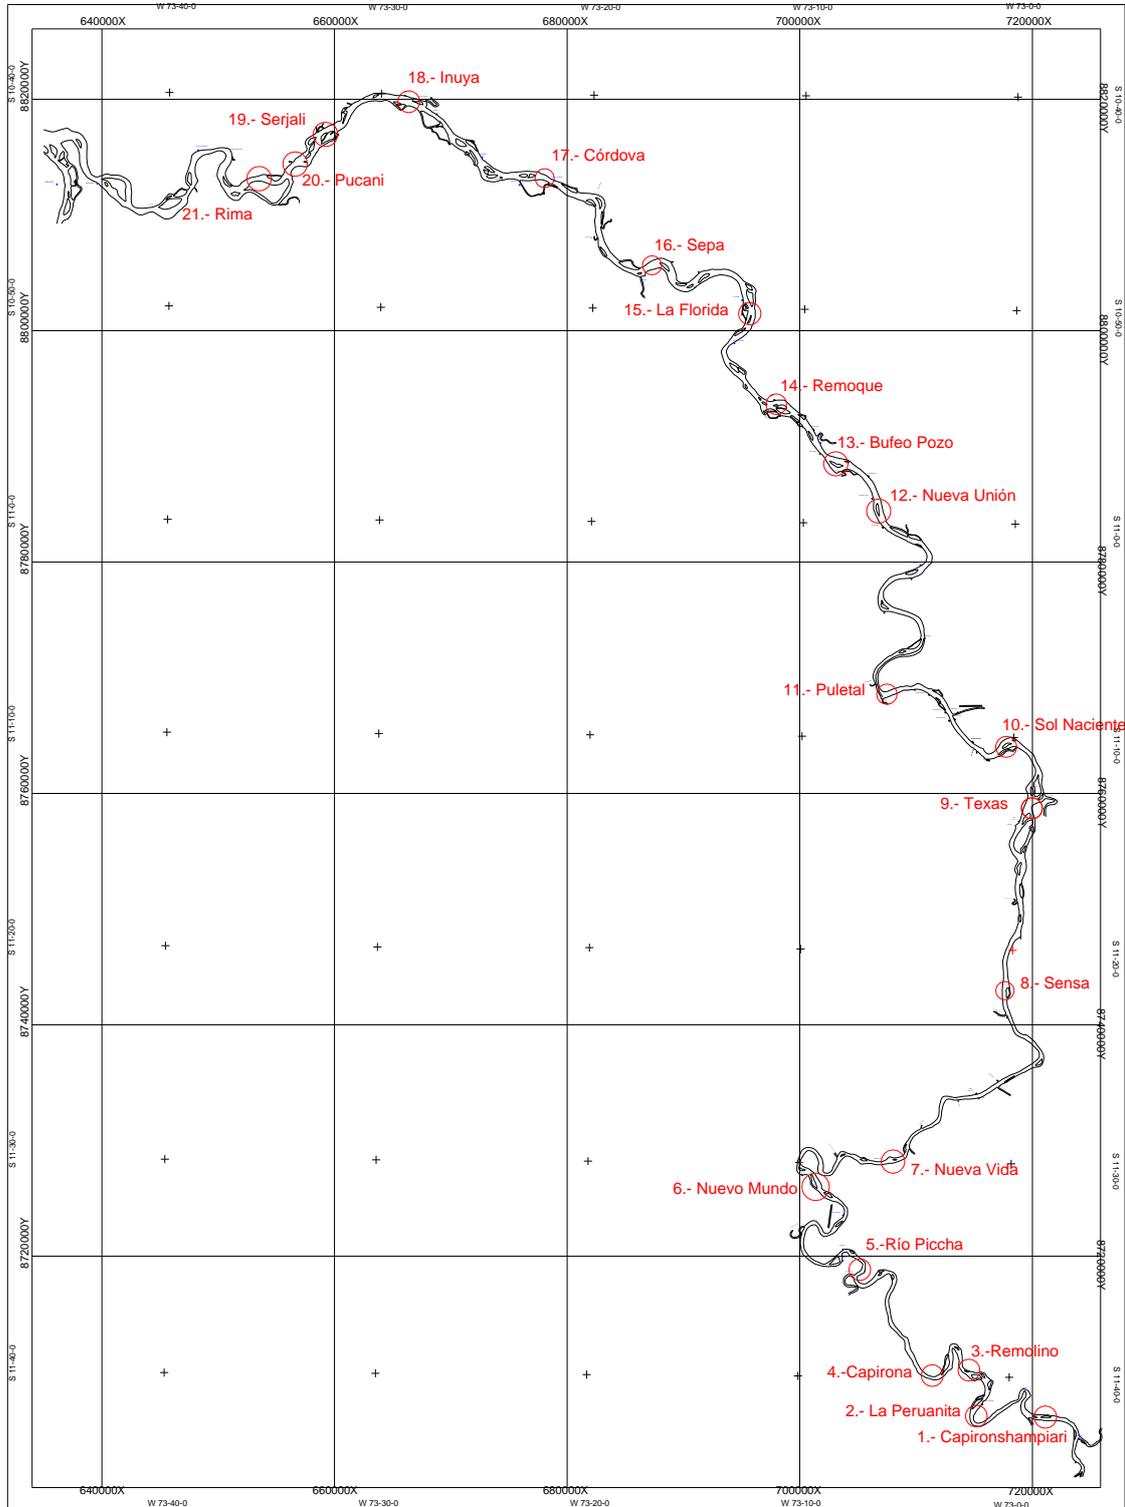
Gráfico 18.- Ubicación de los malos pasos del río Urubamba

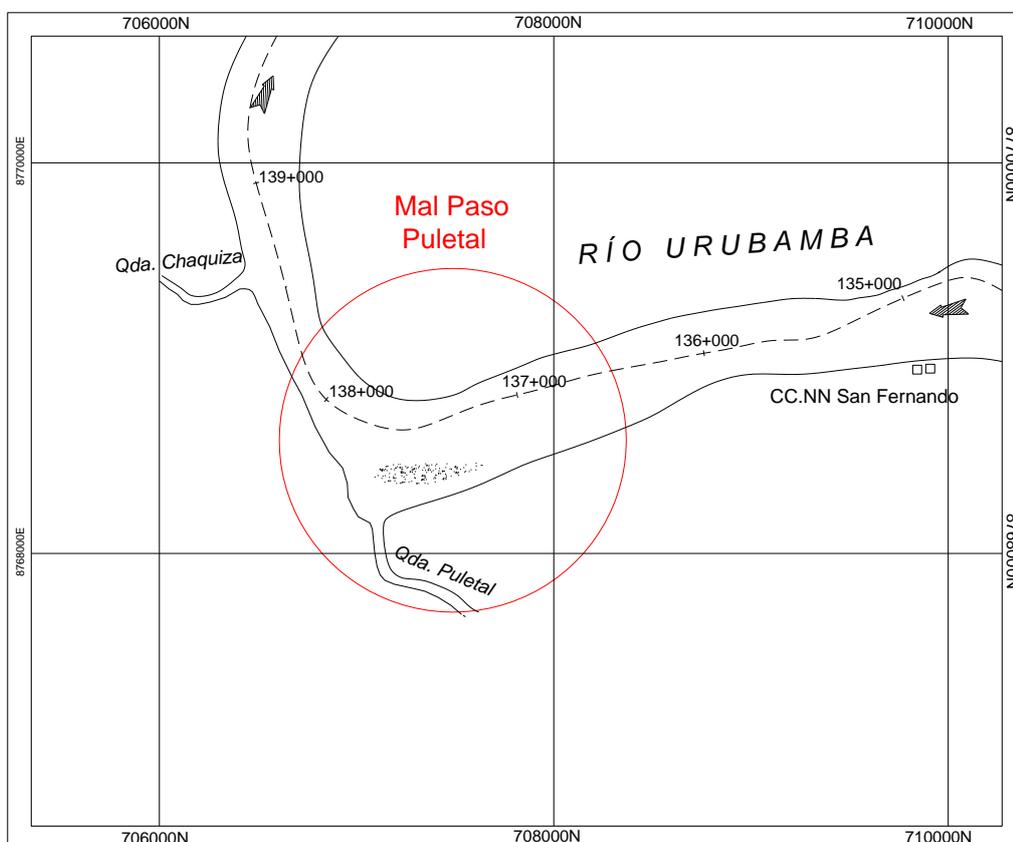
Gráfico 29.- Ubicación del mal paso Puletal

Se ubica entre el km 162 y el km 165 de la desembocadura del río Camisea. Para transitar por este mal paso, navegando aguas abajo, se ingresa aledaño a la margen izquierda y se continúa navegando bordeando esta margen a una distancia de 200 m hasta salir del mal paso.
