Estudio de la Navegabilidad del Río Huallaga
En el Tramo Comprendido entre Yurimaguas
y la Confluencia con el Río Marañón

CONSORCIO HIDROVIA HUALLAGA

VOLUMEN II: INVESTIGACIONES Y MEDICIONES DE CAMPO

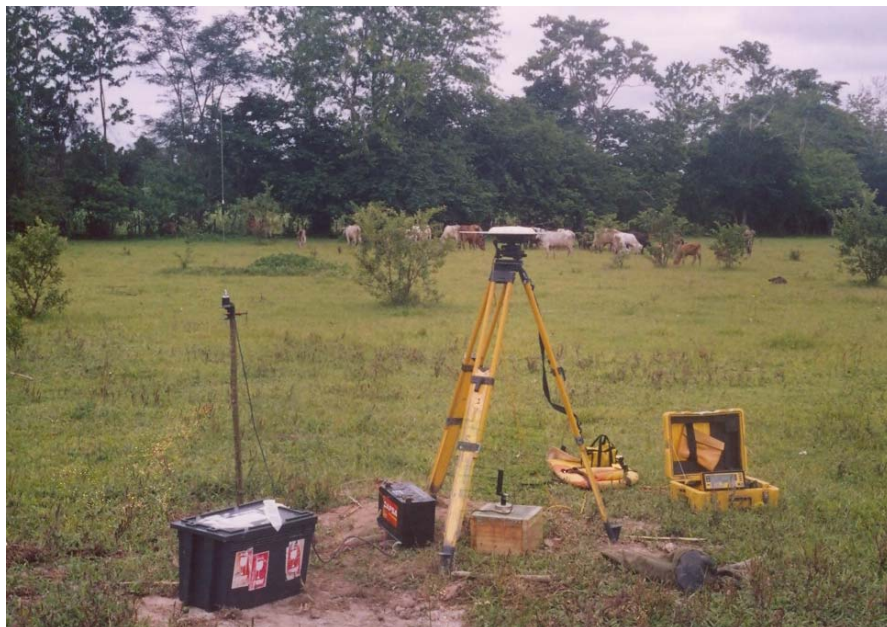
Fig. N° 2.3: Equipos Geodésicos

Posicionamiento de los Puntos de Control, Para efectuar el posicionamiento de los puntos de control de uso el sistema GPS, el procedimiento es muy simple, primero se instala un sistema GPS sobre un punto conocido, en nuestro caso será un punto del IGN de primer orden, al cual denominaremos “Master” y luego se instala otro sistema GPS en el lugar que uno desee, en nuestro caso se instalará el sistema en los puntos de control los cuales estarán debidamente monumentados (ver Fig. N° 2.4), a estos los denominaremos “Rover”. Cada sistema está compuesto por:

- Un receptor GPS 4000 SSI TRIMBLE.
- Una Antena Receptora (L1/L2).
- Una computadora portátil (laptop).

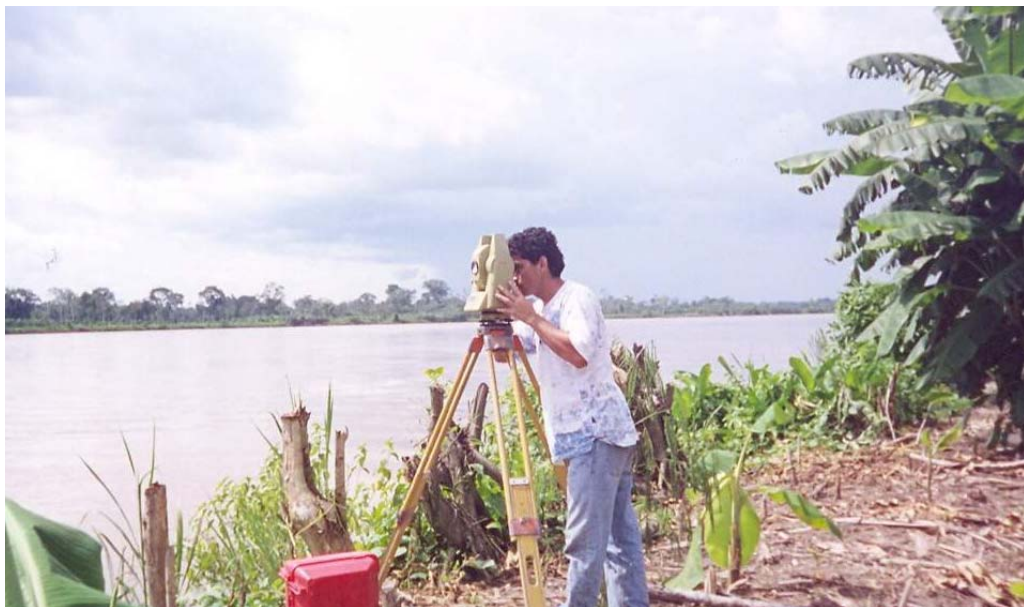
Fig. N° 2.4: Levantamiento Topográfico

Para ello se ha usado una Estación total marca Leica modelo T805EL, el levantamiento se ejecutó usando el método radial (medida de ángulos y distancias), tomando como base los puntos de control "PC" posicionados en los trabajos de geodesia con los equipos GPS, los "PC" están debidamente monumentados, también se ha hecho uso de puntos auxiliares los cuales fueron ubicados según las necesidades del caso. Se ha respetado la escala señalada en los términos de referencia (ver gráficos adjuntos).

El procesamiento de toda la información recolectada se ha realizado en el software Autodesk Land Desktop, generándose los perfiles longitudinales, cortes transversales, curvas de nivel, etc. de acuerdo a lo requerido. Finalmente se integrará toda la información recolectada y procesada en el GIS, la cual nos va a permitir un manejo eficiente de la información.

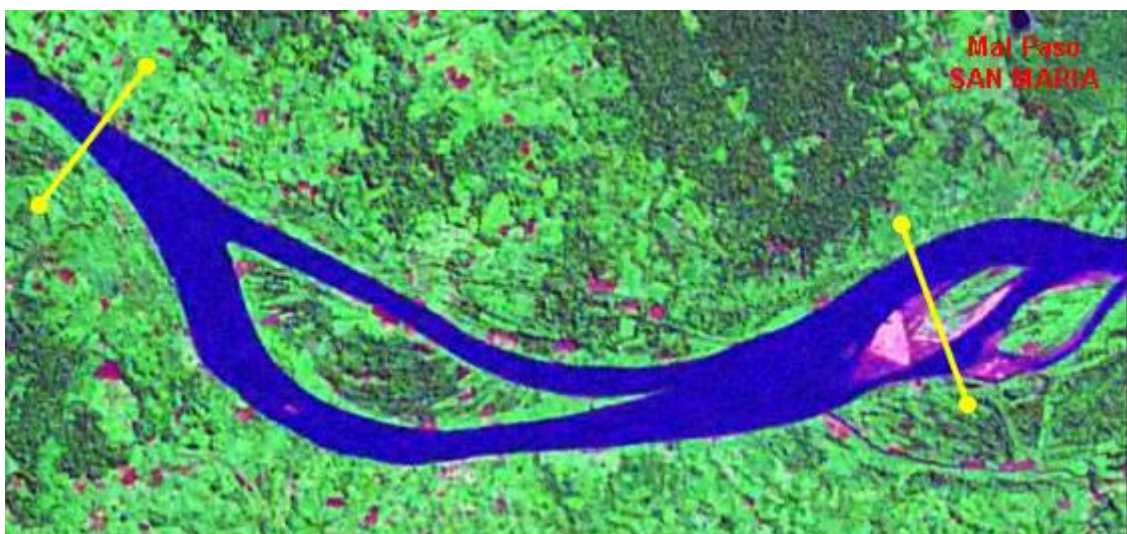
Mal Paso "Santa Maria".

Ambas márgenes y la isla se caracterizan por ser de terrenos bajos inundables y están cubiertas por una espesa vegetación. El principal centro poblado es "Santa María" y se encuentra en cauce del lado derecho en la margen derecha.

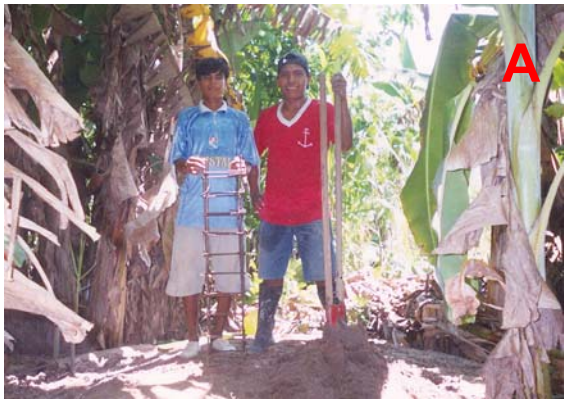
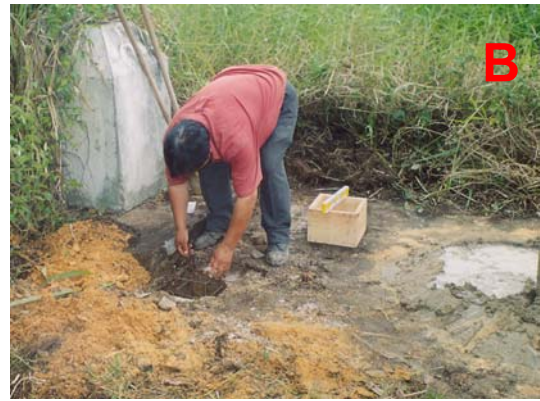
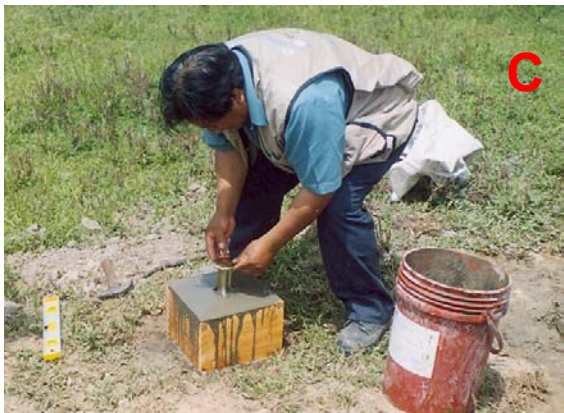
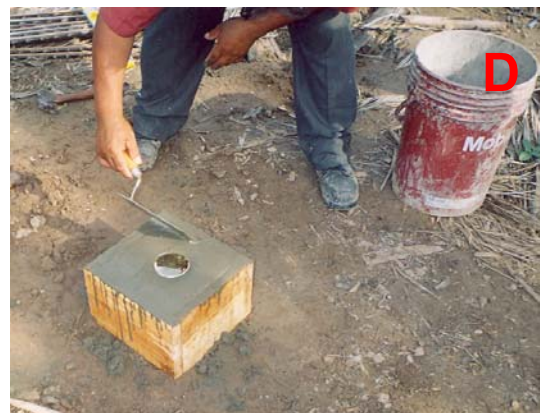
Fig. N° 2.4: Instalación de los Hitos.

Comentarios: Las limitaciones debido a la inaccesibilidad del terreno no nos permitieron llegar a la línea de máxima creciente histórica pues casi la totalidad de los terrenos son inundables y de espesa vegetación, lo cual dificultó mucho nuestra labor llegando en algunas oportunidades a ser agredidos por los lugareños debido a que se procedió a la tala de árboles y matorrales para poder tener visual y así poder realizar los trabajos de campo. Se identificó que los terrenos de las riberas están en su mayoría ocupados en actividades agrícolas. Los levantamientos se ejecutaron usando como puntos de partida los "Puntos de Control" posicionados en los trabajos de geodesia. Adicionalmente se posicionaron estaciones de apoyo según las necesidades del caso. Los gráficos y fotos se pueden observar en el VOLUMEN VIII, ítem 8.5.

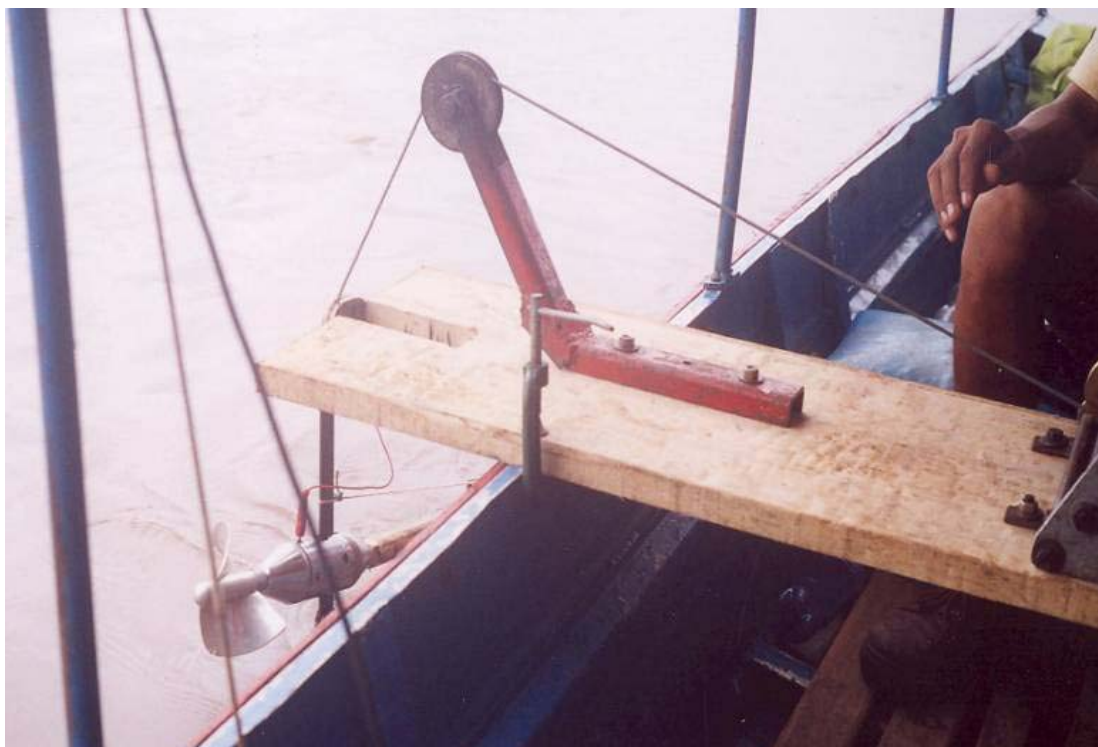
Fig. Nro. 3.4.1: Aforo con Correntómetro

Las determinaciones de las distancias de la embarcación hidrográfica y por lo tanto, de las verticales de medición a la orilla, fue hecha con equipo DGPS de precisión submétrica.

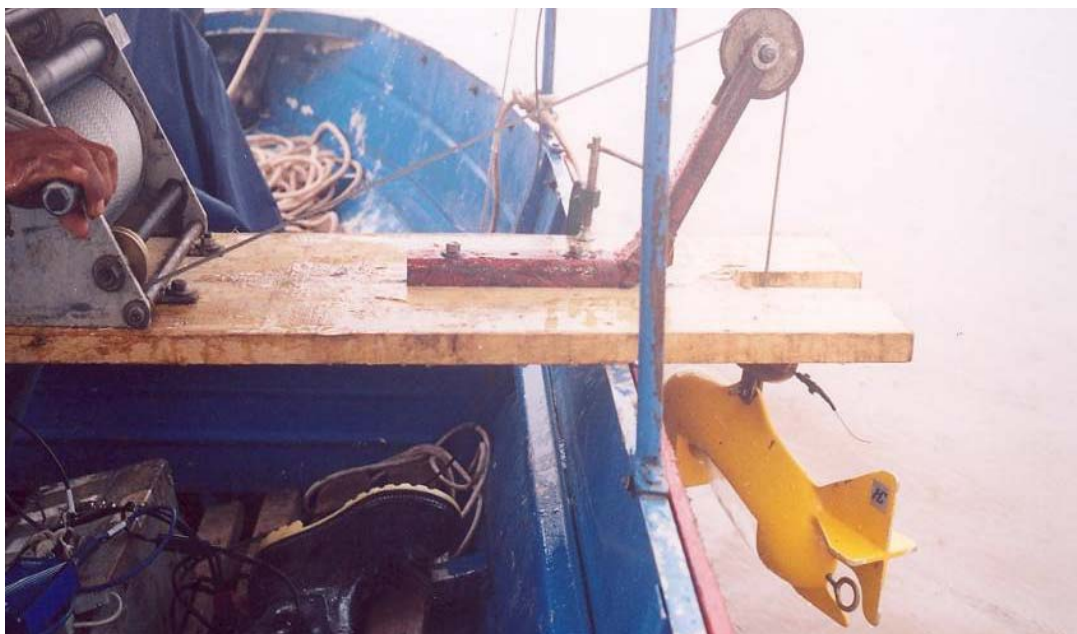
Fig. 3.5.1: Muestreador integrador "HIDROMEC"

Siempre de acuerdo con las especificaciones técnicas, los muestreos de sedimentos en suspensión fueron hechos con equipo de muestreo HIDROMEC, con 0.5 litros de capacidad, sostenido por un cable de acero. Fueron extraídas muestras de la mezcla agua-sedimentos representativas de las concentraciones de sólidos de la vertical, por el método integrador, de manera que al sumergir el muestreador hasta el fondo y luego emerger a la superficie, a una velocidad constante, salga lleno sin rebalsar. Se tomaran muestras en 6 verticales distribuidas uniformemente a lo ancho de la sección escogida. En estas 6 verticales se tomaron también muestras de material de fondo del cauce. El posicionamiento de cada uno de los lugares de muestreo, en la sección de medición, se efectuó con el sistema DGPS precisión sub métrica.

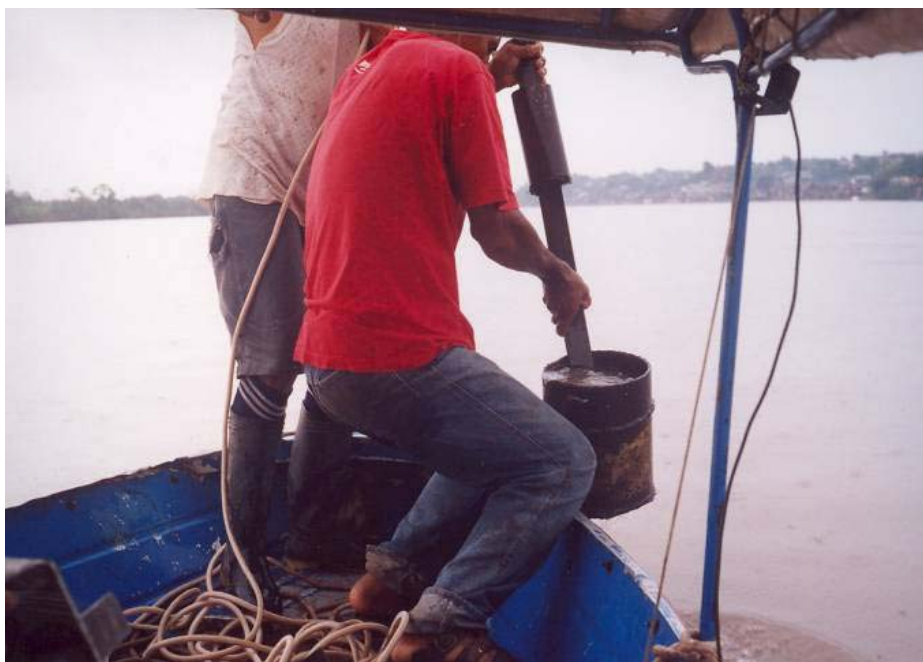
Fig. Nro. 3.5.2: Muestreador de Arrastre

El posicionamiento de cada uno de los lugares de muestreo, en la sección de medición, se efectuó con el sistema DGPS precisión sub métrica.

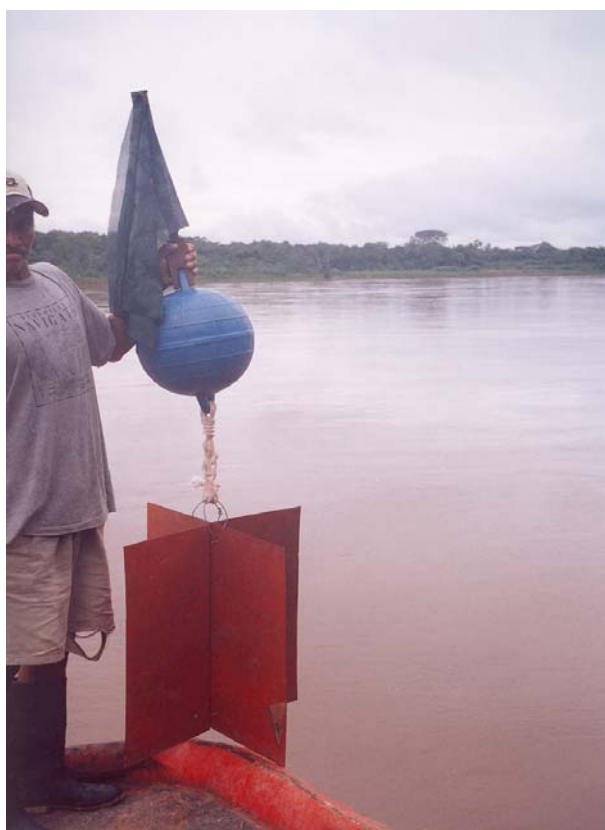
Boya equipada con elemento de arrastre y banderín

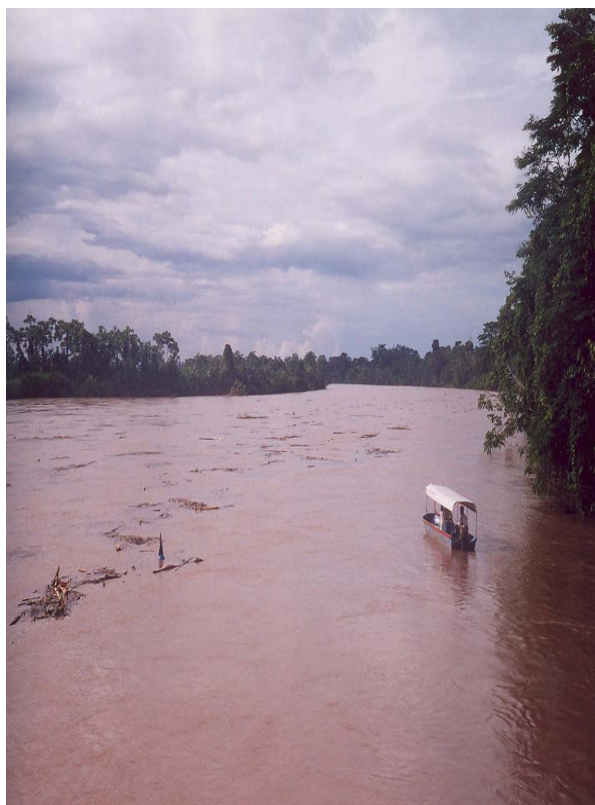
Boya dejada a la deriva, se observa lancha equipada con DGPS, lista para el seguimiento

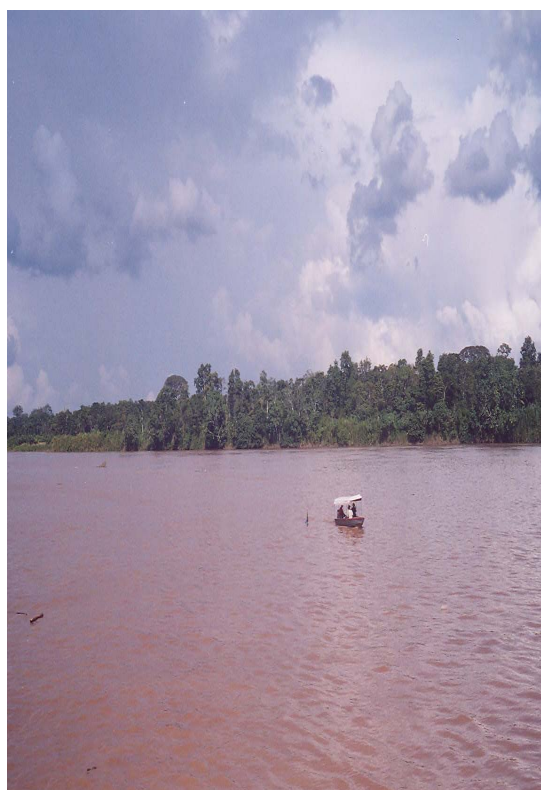
Lancha hidrográfica acercándose cuidadosamente para dar posición a la boya que se desplaza

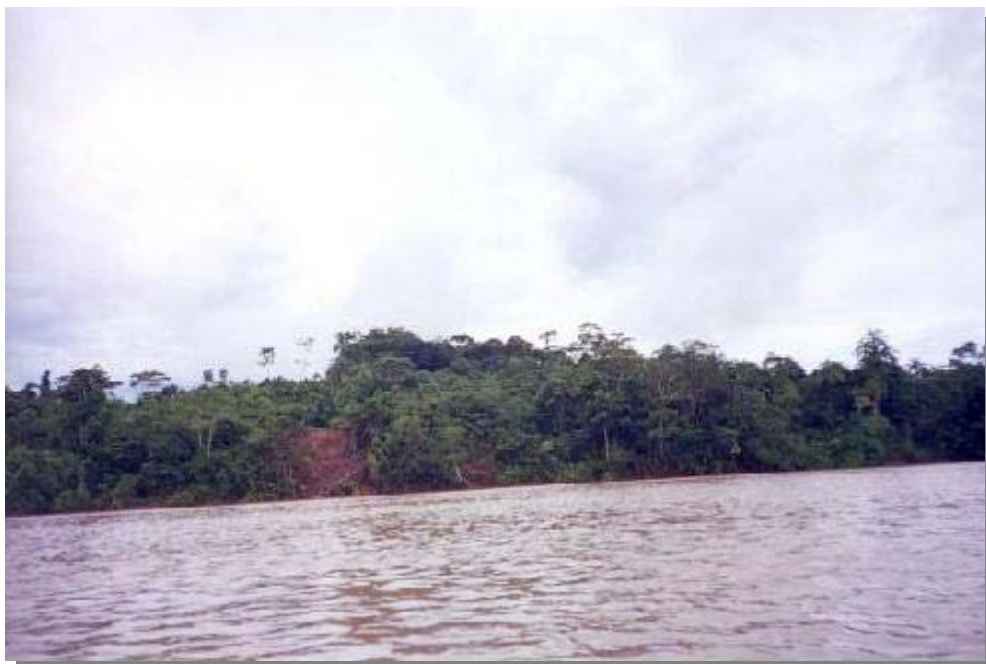
Colinas Bajas.- Son elevaciones moderadas de terreno cubiertas por bosques cuya altura es del orden de 30 m. Los taludes en riberas están expuestos a procesos de erosión y/o socavación, corresponde al tramo de río comprendido entre Yurimaguas y Progreso.

Fig. N° 4.3: Vista de ribera del curso superior del río véase las colinas bajas.

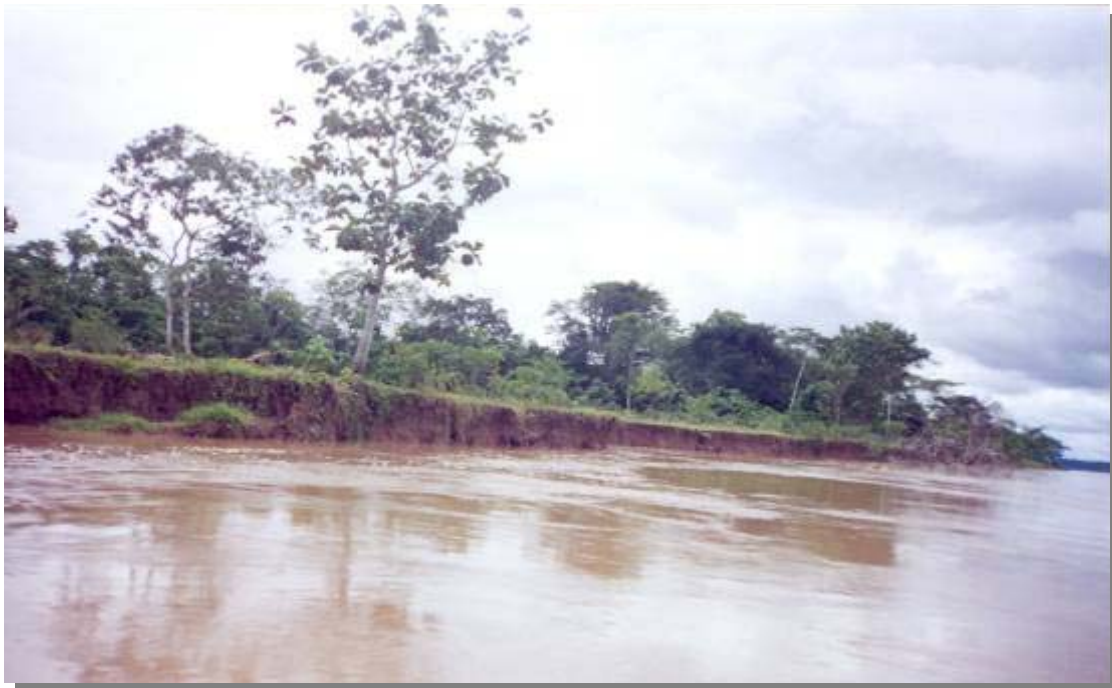
Terrazas Bajas.- Son terrenos de morfología plana sujeta inundaciones periódicas en épocas propias de precipitaciones pluviales, los que traen consigo un aumento estacionario del nivel de aguas; los sedimentos son de los tipo limo-arcillosos y arenas (fina a media). Se adjunta el Mapa Geológico.

Fig. N° 4.4: Terraza inferior, nótese el desmoronamiento típico de pequeña envergadura.

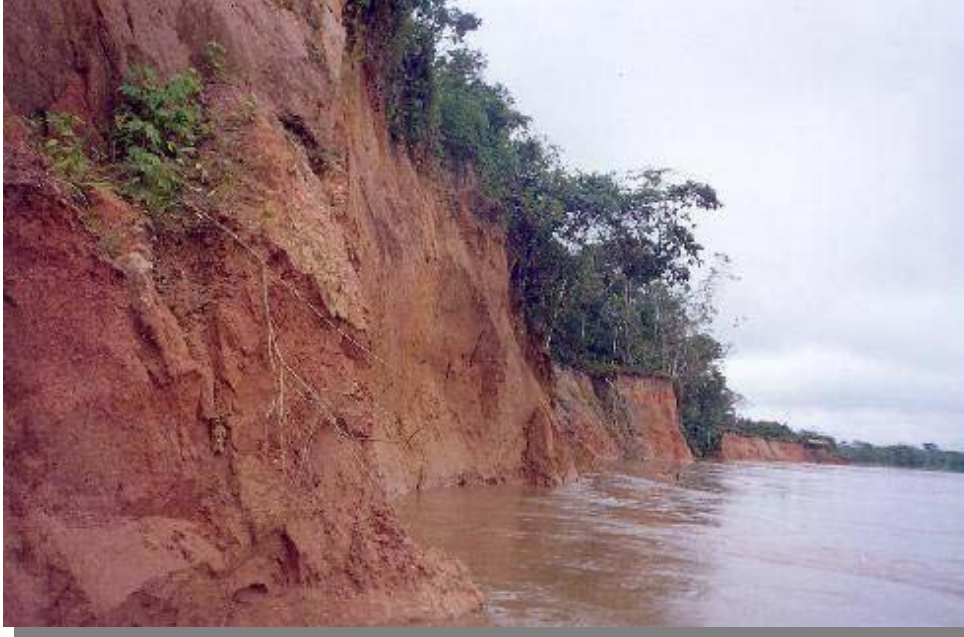
Se le considera un ambiente deposicional continental, predominantemente aluvial-lagunar. La estabilidad de esta formación puede considerarse moderada para condiciones naturales. Sin embargo, en taludes en riberas son propensos a desplazamientos considerables de masas de materiales, por la fácil alteración de las lodolitas y argilitas, arrastrando consigo los horizontes de areniscas y conglomerados, que las soportan y/o intercalan.

Fig. N° 4.5: Ribera rocosa de la formación Ucayali en San Ramón (Km. 57)

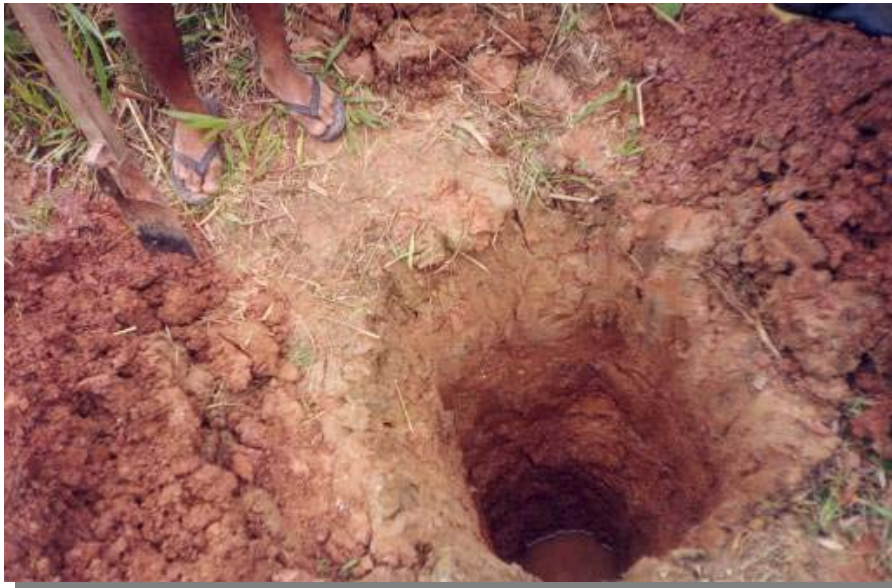
Esta Formación está conformada por estratos de limo - argilita poca compactas, con coloraciones amarillo - rojizas, alternadas con conglomerados, ocasionalmente interdigitadas con areniscas disgregables, de coloración gris blanquecina. El comportamiento geotécnico de esta formación es similar que de la Formación Ucayali.

Fig. N° 4.6: Vista de la calicata en el Km. 207 (Formación Iparuro).

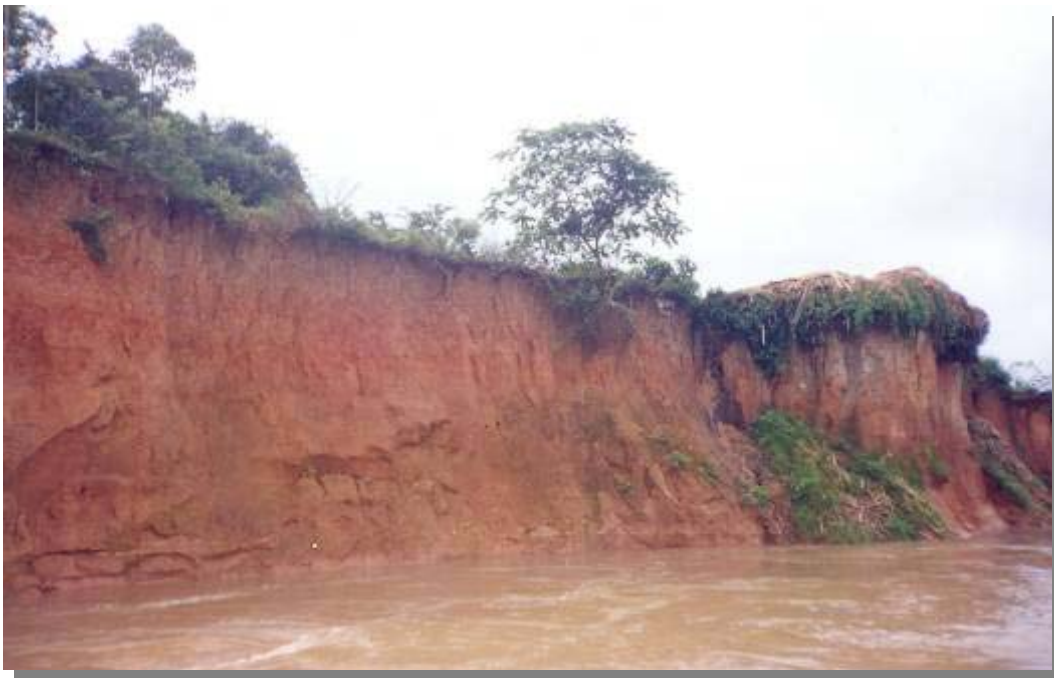
En los cortes de riberas los estratos de limo - arcillitas se desmoronan por los cambios bruscos de temperatura, arrastrando por socavamiento los estratos de areniscas.

Fig. Nº 4.7: Km. 205, ribera en proceso crónico corresponde a la Formación Chambira de areniscas, arcillas y limus.
