RESOLUCION DIRECTORAL

N° 312-2017-MTC/16

ASUNTO : Solicitud de aprobación de los Programas de Manejo Ambiental (PMA) para la explotación de las canteras de roca: Km 53+200 LD (ampliación), Km. 98+770 (ampliación) y km. 149+660 LD (ampliación) del Proyecto Corredor Vial Amazonas Norte, Tramo 4: Dv. Olmos – Corral Quemado

INFORME TÉCNICO N° 060-2017-MTC/16.01.JFU/CDMV

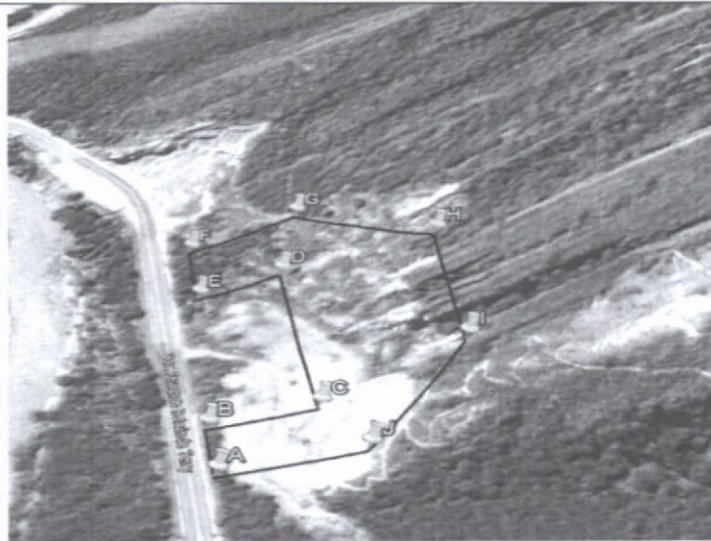
Imagen N° 01. Ampliación Cantera de Roca Km 149+660 L.D.

- Área : 14,266.746 m²
- Perímetro : 659.437 m
- Acceso : 70.12 m
- Volumen a extraer : 27,749.199 m³
- Tiempo de uso : 13 años

Coordenadas UTM WGS 84 Zona: 17 M

Vértice	Norte	Este
A	9332283.430	734270.693
B	9332299.195	734305.196
C	9332256.129	734324.874
D	9332307.529	734437.365
E	9332343.791	734420.796
F	9332363.901	734464.807
G	9332315.529	734486.910
H	9332239.200	734451.132
I	9332207.653	734370.963
J	9332228.030	734296.007

Ampliación Cantera de Roca Km 149+660 L.D.

Vértice	Norte	Este
A	9332283.430	734270.693
B	9332299.195	734305.196
C	9332256.129	734324.874
D	9332307.529	734437.365
E	9332343.791	734420.796
F	9332363.901	734464.807
G	9332315.529	734486.910
H	9332239.200	734451.132
I	9332207.653	734370.963
J	9332228.030	734296.007

Fuente: Imagen referencial de la Ampliación Cantera de Roca Km 149+660 L.D. georreferenciada con datos de la ficha de caracterización presentada.

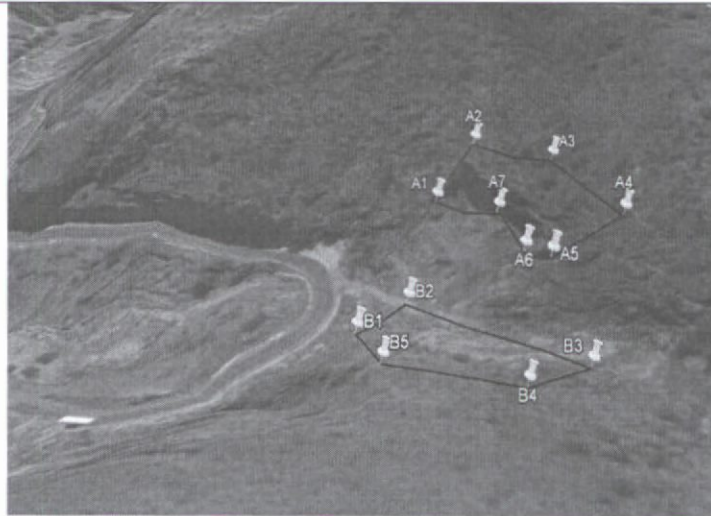
Imagen N° 02. Ampliación Cantera de Roca Km 53+200 LD

Banco 1		Banco 2	
Área	2,763.335 m ²	Área	3,438.357 m ²
Perímetro	228.465 m	Perímetro	241.58 m
Acceso	121.30 m	Acceso	113.40 m
Volumen a extraer	20,695.266 m ³	Volumen a extraer	16,959.551 m ³
Tiempo de uso	13 años	Tiempo de uso	13 años

Coordenadas UTM WGS 84 Zona: 17 M
Banco N° 1

Vértice	Norte	Este
B1	9355620.570	669420.568
B2	9355617.443	669446.713
B3	9355526.927	669433.623
B4	9355529.429	669402.547
B5	9355581.673	669395.412

Fuente: Imagen referencial de la Ampliación Cantera de Roca Km 53+200 L.D. georreferenciada con datos de la ficha de caracterización presentada.

Ampliación Cantera de Roca Km 53+200 LD

Banco N° 1

Vértice	Norte	Este
B1	9355620.570	669420.568
B2	9355617.443	669446.713
B3	9355526.927	669433.623
B4	9355529.429	669402.547
B5	9355581.673	669395.412

Banco N° 2

Vértice	Norte	Este
A1	9355642.316	669492.166
A2	9355645.396	669522.744
A3	9355606.701	669528.523
A4	9355562.838	669515.976
A5	9355572.339	669479.269
A6	9355584.308	669478.495
A7	9355610.846	669495.362

Fuente: Imagen referencial de la Ampliación Cantera de Roca Km 53+200 L.D. georreferenciada con datos de la ficha de caracterización presentada.

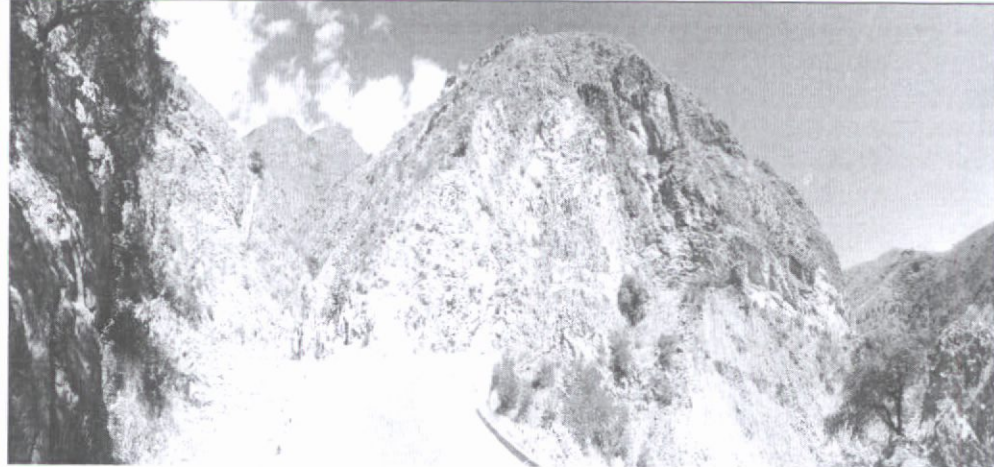
Imagen N° 03. Fotografía de la Ampliación Cantera de Roca Km 53+200 LD

Fuente: Supervisión de DGASA al proyecto en la fecha 22/06/2017
