## MINISTERIO DE TRANSPORTES Y COMUNICACIONES

N° 631-2017-MTC/16

INFORME TÉCNICO N° 132-2017-MTC/16.01.JFU/CDMV/VAJ

ASUNTO : Solicitud de aprobación del Plan de Manejo Socio Ambiental del Depósito de Material Excedente Km. 26+000 L.I. del contrato de concesión, para el proyecto "Rehabilitación y Mejoramiento de la Carretera PE 3N Longitudinal de la Sierra Norte, Tramo Cochabamba – Cutervo – Santo Domingo de la Capilla – Chiple".

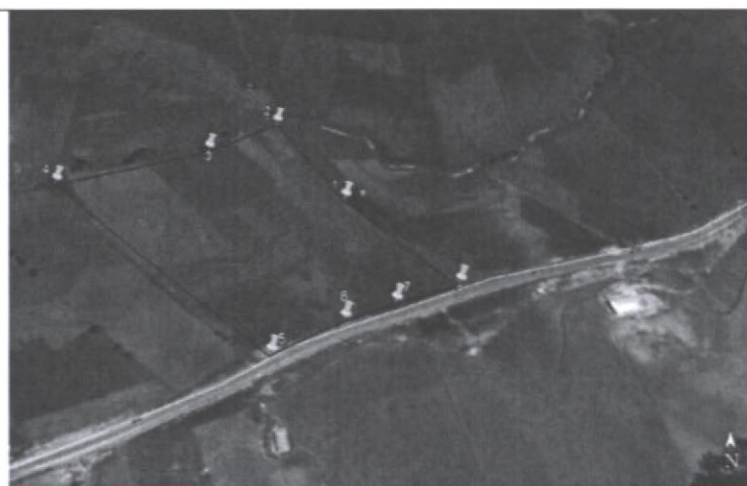
Imagen N° 01. DME Rojas Km. 26+000 L.I.

**2.4. Información General del DME Rojas Km. 26+000 L.I.**

Fuente: Imagen referencial del DME Rojas Km. 26+000 L.I. georreferenciada con datos de la ficha de caracterización presentada.
