### RESOLUCION DIRECTORAL

N° 196-2018-MTC/16

INFORME TÉCNICO N° 026-2018-MTC/16.01.DSM.DFA.NYC

ASUNTO : Evaluación del Informe Técnico Sustentatorio (ITS) de áreas auxiliares:

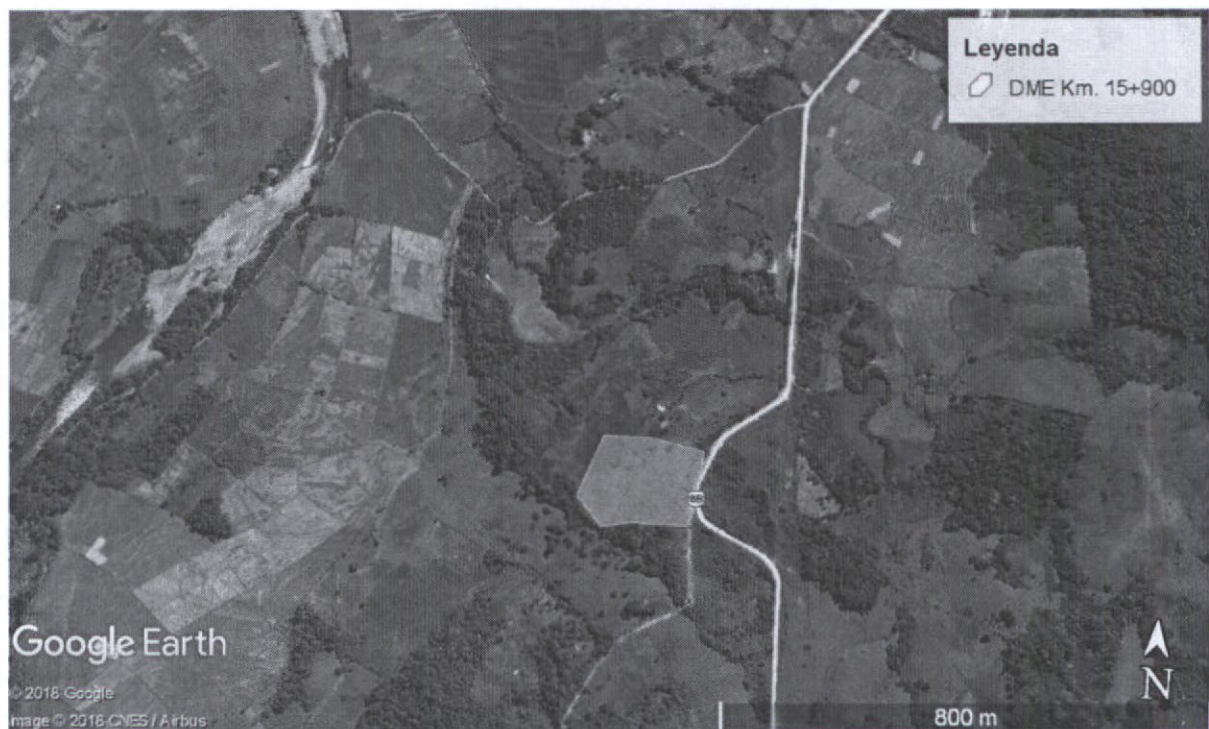
**Imagen N° 1: Depósito de Material Excedente DME - Km 15+900 LD**

COORDENADAS UTM – DME - Km 15+900 LD		
VERTICE	ESTE	NORTE
1	265957.545	9317857.578
2	265917.633	9317751.375
3	265962.751	9317699.284
4	266016.121	9317709.241
5	266107.077	9317708.833
6	266117.850	9317731.903
7	266132.330	9317838.362
8	266040.041	9317859.331
Área: 27,334.17 m <sup>2</sup>		
Perímetro de 637.67 m

Coordenadas UTM WGS 84 Zona: 18 M

Fuente: Imagen referencial del DME Km 15+900 LD, georreferenciado con datos de la ficha de caracterización presentada.
